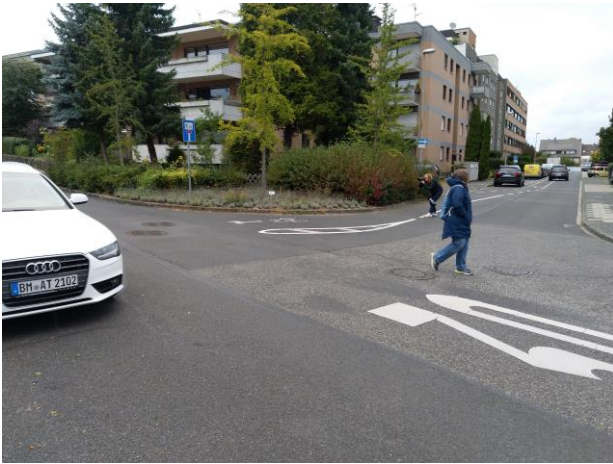
Die Teilnehmenden berichten, dass in diesem Bereich die gefahrene Kfz-Geschwindigkeit häufig höher ist als erlaubt. Die Strecke werde auch als Umfahrung des LSA-Knotenpunktes Römerstraße/Rodderweg genutzt.

"Schleichverkehr" sollte nicht durch Tempo 30-Zonen fahren, dafür müssen die Widerstände erhöht werden. Das kann durch bauliche Maßnahmen der Verkehrsberuhigung oder eine Überwachung der gefahrenen Geschwindigkeiten erreicht werden. Auch könnte geprüft werden, ob die Einbahnstraßenregelung abgeschafft wird, da dies die gefahrenen Kfz-Geschwindigkeiten in der Regel erhöht und aufwändige Maßnahmen zur Sicherung der gegenläufigen Führung des Radverkehrs notwendig werden.

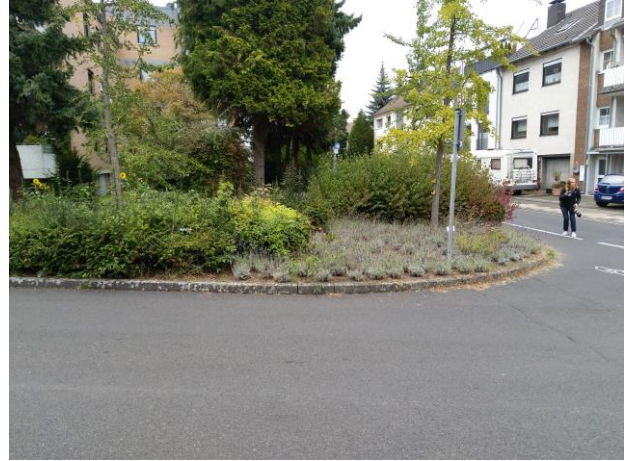
Die direkte Querung der Ubierstraße ist aufgrund der Bepflanzung am Knotenpunkt nicht möglich. Daher müssen Umwege gelaufen werden und die Sicht auf querende Personen ist eingeschränkt. Der Knotenpunkt ist nicht barrierefrei. Die Einfahrt in die Ubierstraße (Einbahnstraße) wirkt aufgeweitet. Die Teilnehmenden bemängeln aufgrund dessen zu hohe Kfz-Geschwindigkeiten beim Einfahren.

Kurzfristig sollte zur Verbesserung der Sicht auf querende Personen die tiefe und mittelhohe Bepflanzung entfernt werden. Mittelfristig sollte der Knotenpunkt umgebaut werden: Die Nebenanlagen sollten verbreitert werden und die Fahrbahn auf das notwendige Maß verengt werden. Es sollte geprüft werden, ob die Seitenräume am Knotenpunkt vorgezogen werden können und der Knotenpunkt insgesamt aufgepflastert werden kann, in der EFA in Kapitel 3.3.6.2 "Kreuzungsgestaltung" wird die Aufplasterung an einem Knotenpunkt mit Rechts-vor-links-Regelung empfohlen. Dies würde die Einfahrtsituation in die Tempo 30-Zone auch infrastrukturell deutlich machen.

Der Umbau muss barrierefrei erfolgen.

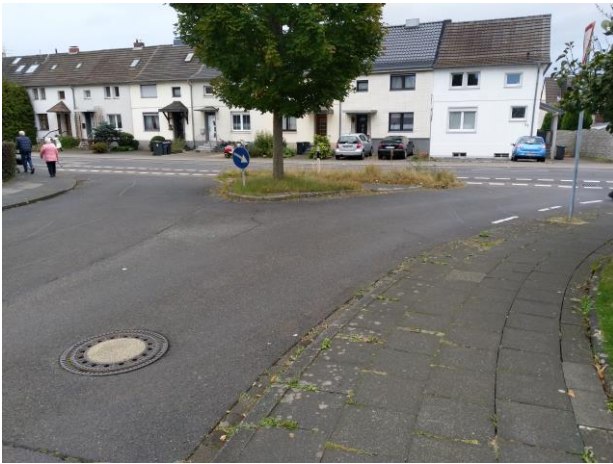
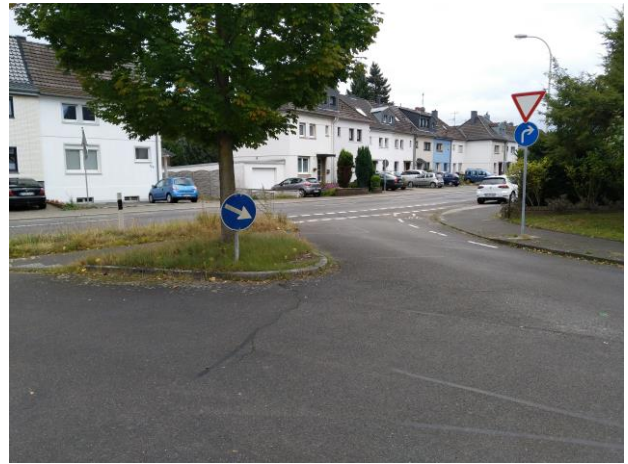
Die Querung für den Fußverkehr ist durch den aufgeweiteten Knotenpunkt mit Mittelinsel gefährlich, da die Vorfahrtsregeln meist nicht bekannt sind. Die Abbiege-Geschwindigkeit ist laut der Teilnehmenden hoch und ist eine zusätzliche Gefahr für den querenden Fußverkehr. Außerdem sind die Bordsteine nicht abgesenkt.

Kurzfristig sollte zur Sicherung des Radverkehrs, aber auch des querenden Fußverkehrs der Schutzstreifen am Knotenpunkt rot eingefärbt werden, was eine Verringerung der Abbiegegeschwindigkeit zur Folge haben kann. Mittelfristig sollte der Knotenpunkt umgebaut werden: Die Nebenanlagen sollten verbreitert und die Fahrbahn auf das notwendige Maß verengt werden. Es sollte geprüft werden, ob eine Teilaufpflasterung oder eine Gehwegüberfahrt realisiert werden kann, in der EFA in Kapitel 3.3.6.1 "Gestaltung von Einmündungen" werden die Teilaufpflasterung oder die Gehwegüberfahrt empfohlen. Dies würde ebenfalls die Einfahrtsituation in die Tempo 30-Zone auch infrastrukturell deutlich machen. Der Umbau muss barrierefrei erfolgen.

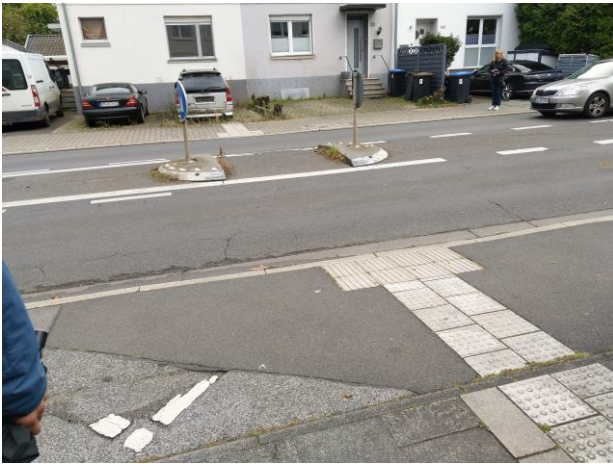
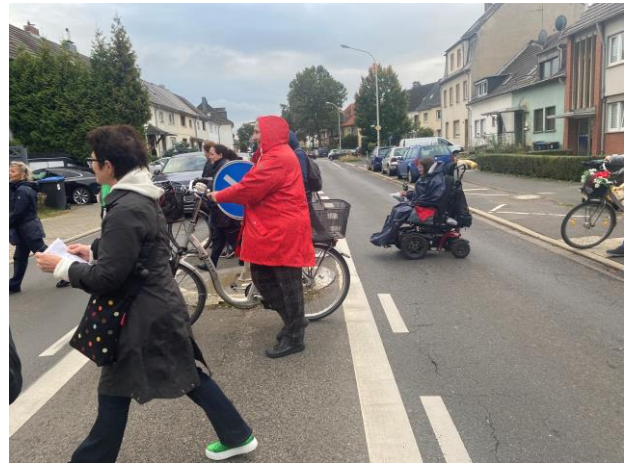
Die Römerstraße weist eine hohe Kfz-Belastung von rund 17.000 DTV auf, folglich ergeben sich für zu Fuß Gehende lange Wartezeiten und eine hohe Unsicherheit beim Queren. Hier queren nach Aussage der Teilnehmenden auch viele Schulkinder. Die Mittelinsel weist die Regelmaße von 4,00 m Breite und 3,00 m Tiefe nicht auf und es fehlt das taktile Leitsystem AUF der Mittelinsel. Auf der Westseite der Römerstraße wird auf dem als Sperrfläche markierten, ehemaligen Parkstreifen geparkt. Das erschwert die Sichtbeziehungen.

Kurzfristig sollte die Mittelinsel verbreitert und die taktilen Leitelemente auf der Mittelinsel nachgerüstet werden. Das Kfz-Parken sollte über das Setzen von Pollern nachhaltig verhindert werden.

Mittelfristig sollte aufgrund der hohen Verkehrsbelastung geprüft werden, ob hier eine Fußgänger-Lichtsignalanlage installiert werden kann, da die nächsten gesicherten Querungen mit Lichtsignalanlagen mehr als 200 m entfernt sind. Ggf. kann eine Querungshilfe hier durch eine neue LSA am Knotenpunkt mit der Clemens-August-Straße ersetzt werden.

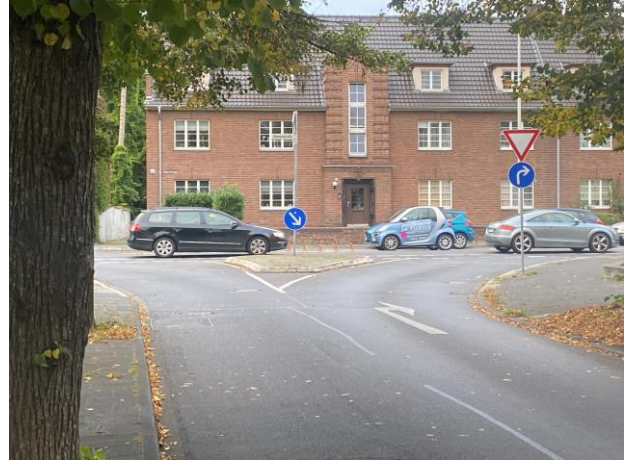
Eine Fußverkehrsquerung ist an diesem Knotenpunkt nicht vorgesehen, auch der linksabbiegende Radverkehr ist nicht berücksichtigt.

Es sollte geprüft werden, ob hier eine LSA eingerichtet werden kann, die den Fußverkehr barrierefrei und sicher queren lässt.

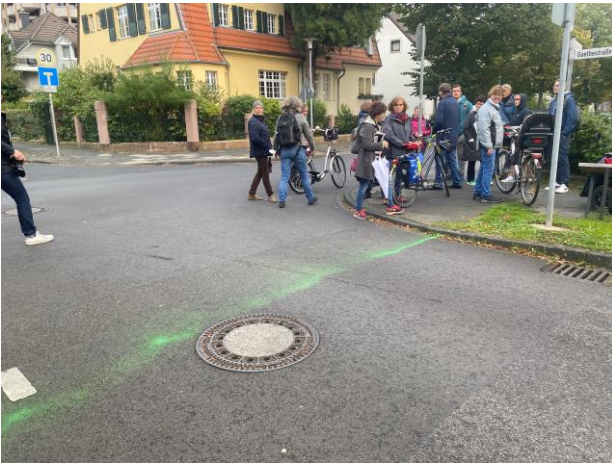
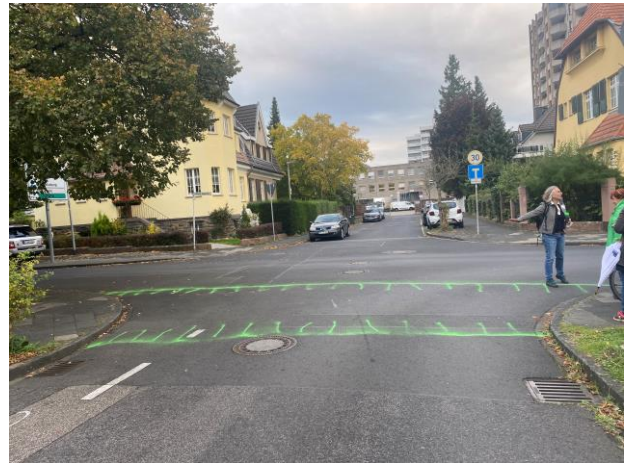
Die Querung der Goethestraße ist nicht barrierefrei, da die Borde nicht abgesenkt sind. Einige Teilnehmenden bemängeln die hohe Geschwindigkeit der ausfahrenden Fahrzeuge.

Als kurzfristige Maßnahme sollte hier die Einrichtung eines Doppelbords zur barrierefreien Querung geprüft werden. Mittelfristig kann ein Umbau in eine Gehwegüberfahrt oder eine Aufpflasterung empfohlen werden.

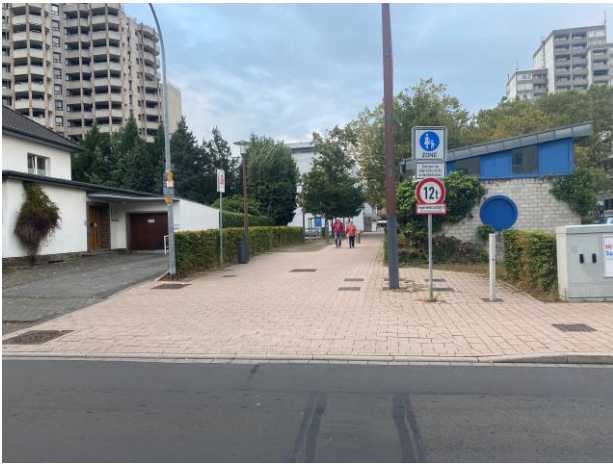
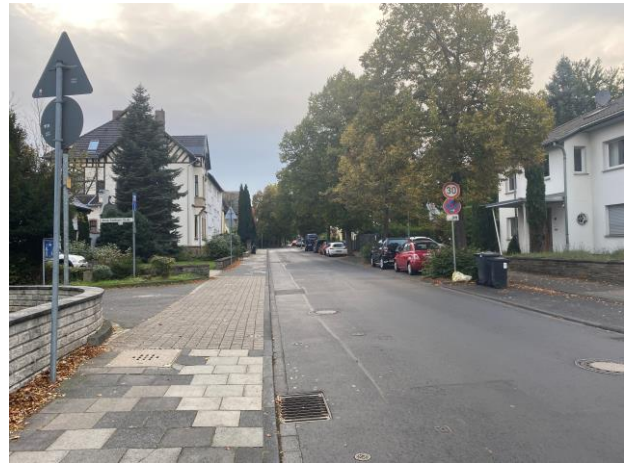
Dieser Knotenpunkt liegt auf einer zentralen Nord-Süd-Nahmobilitätsachse in unmittelbarer Nähe der Clemens-August-Schule. Die Teilnehmenden berichten, dass hier die Geschwindigkeit von Tempo 30 häufig nicht eingehalten werde.

Hier sollte geprüft werden, ob die auch für die Schulwegsicherung wichtige Querungsstelle über einen FGÜ gesichert werden kann. Die R-FGÜ-Spielräume sollten nach den NRW-Empfehlungen für den Einsatz und die Gestaltung von FGÜ genutzt werden, es sollten keine harten Grenzwerte für zu Fuß Gehende und Kfz angewandt werden. Dadurch würde auch die gefahrene Kfz-Geschwindigkeit reduziert werden.

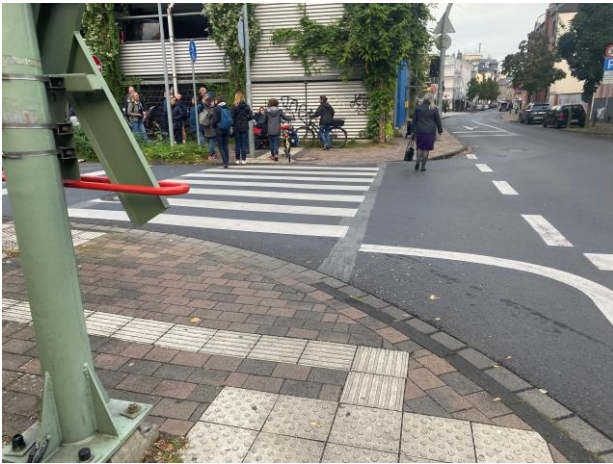
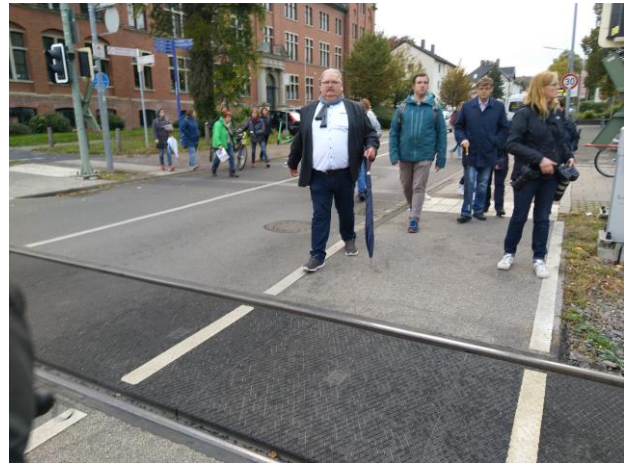
Dieser Knotenpunkt liegt in unmittelbarer Nähe zum BÜ. Aus diesem Grund muss ein Rückstau auf die Gleise in jedem Fall verhindert werden. Der FGÜ konnte nur errichtet werden, weil über die Einbahnstraße der Verkehr in den Knotenpunkt ausschließlich einfährt. Alle Knotenpunktsäste weisen heute bereits LSA auf, die bei sich schließendem BÜ aktiviert werden.

In der Zeitspanne, in der die LSA aufgrund des geschlossenen BÜ Rundum-Rot zeigt, könnte für zu Fuß Gehende eine Diagonalquerung möglich werden. Grundsätzlich wäre es auch möglich, dass zu Fuß Gehende das Rundum-Grün (und das Rundum-Rot für Kfz) anfordern könnten, auch wenn der BÜ offen ist.

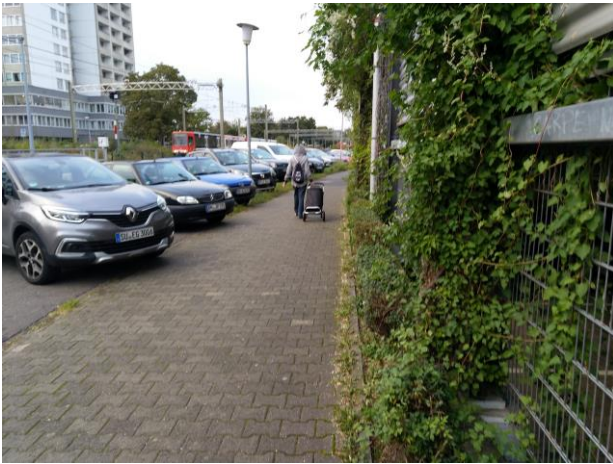
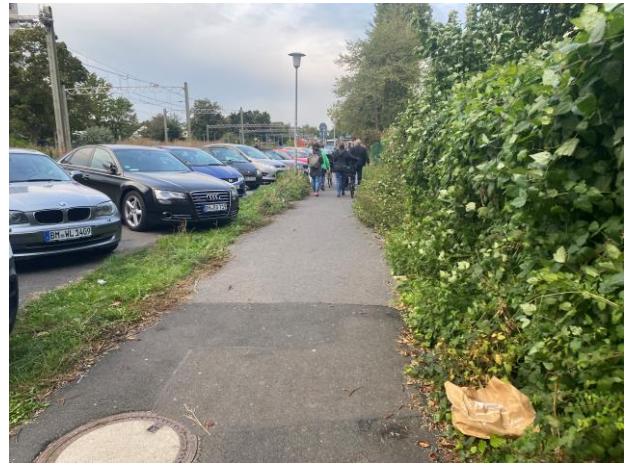
Dieser Gehweg ist mit einer Breite von 2,20 m ausreichend breit. Hinter den parkenden Autos wird der Weg jedoch subjektiv als unsicher wahrgenommen. Die Beleuchtung wurde als nicht ausreichend beschrieben und der Grünschnitt sei optimierungsfähig.

Die Beleuchtung des Gehweges sollte verbessert werden. Durch einen regelmäßigen Grünschnitt sollte dauerhaft die vollständige Breite gewährleistet werden. Das Parken sollte von Schräg- zu Längsparken neu geordnet werden, sodass Kfz nicht in den Raum des Gehweges hineinragen (zudem wird durch Schrägparken auch der Radverkehr gefährdet).

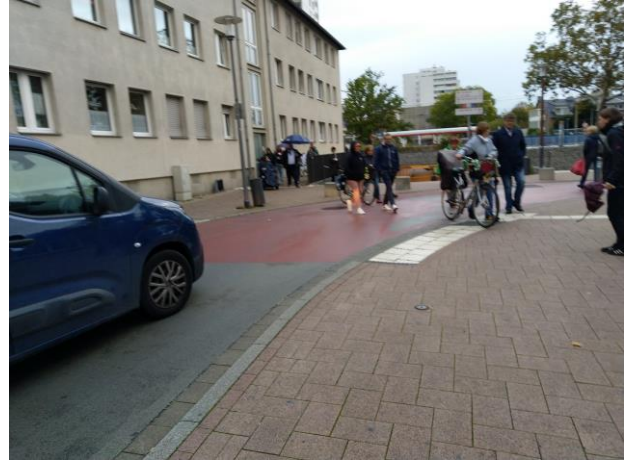
An den Engstellen und durch die Steigung kommt es laut Aussagen der Teilnehmenden zu Konflikten zwischen Fuß- und Radverkehr. Auf der Carl-Schurz-Straße ist ein Shared Space-Bereich angedeutet, hier kommt es nach Aussagen der Teilnehmenden zu Konflikten mit dem Kfz-Verkehr und kreuzendem Fuß- und Radverkehr.

Die Kommunikation zur gegenseitigen Rücksichtnahme soll intensiviert und verbessert werden, ein Kommunikationskonzept befindet sich zum Zeitpunkt der Begehungen in der Ausschreibung.

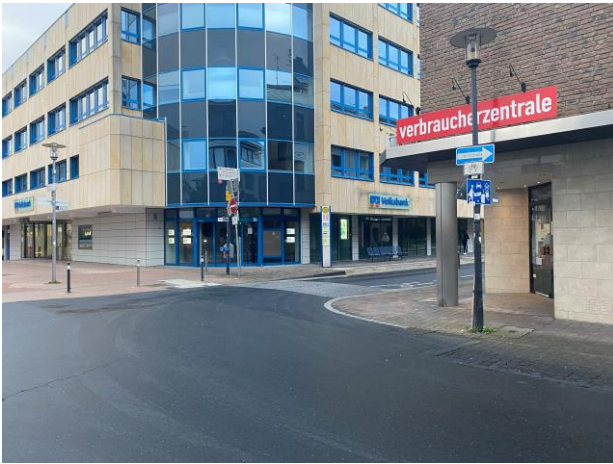
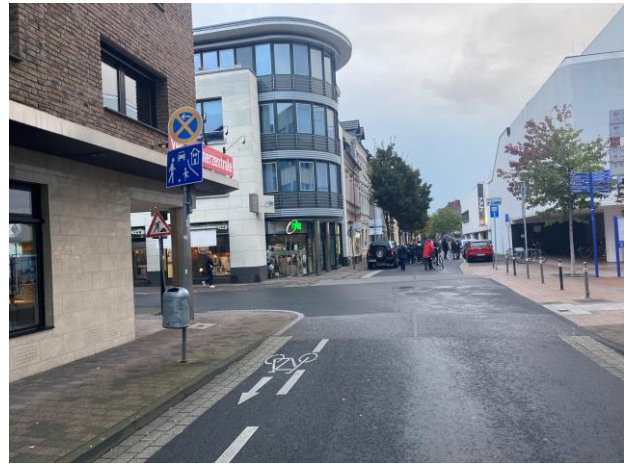
Die Straßenraumgestaltung ist nicht eindeutig. Es wird nicht intuitiv erkenntlich, dass hier ein Verkehrsberuhigter Bereich beginnt. Im jetzigen Zustand werden die Verkehrszeichen schnell übersehen, was zu hohe Geschwindigkeiten zur Folge hat.

Das Verkehrszeichen Verkehrsberuhigter Bereich sollte sichtbarer gemacht werden. Zusätzlich könnten Piktogramme auf der Fahrbahn angebracht werden.

Auch sollte die Kommunikation zur gegenseitigen Rücksichtnahme verbessert werden.

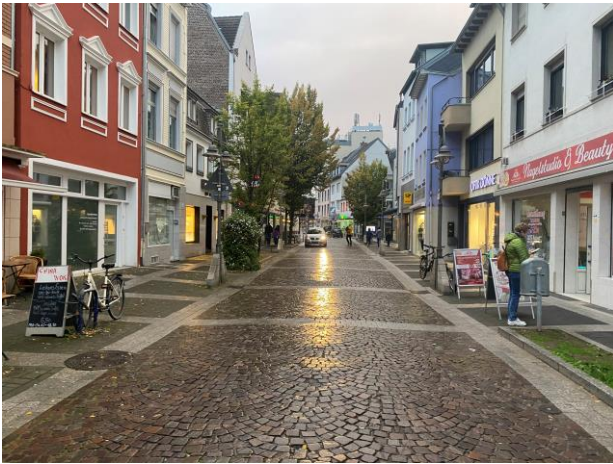
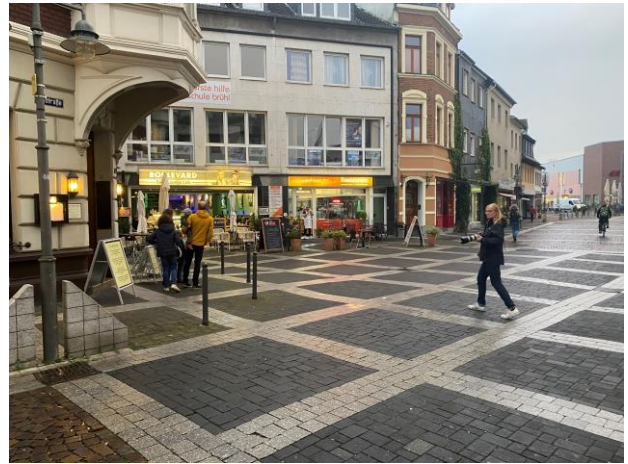
Die Barrierefreiheit ist durch Kundenstopper, parkende Kfz, Fahrräder und andere temporäre Barrieren eingeschränkt.

Die Barrierefreiheit sollte durch eine Freihaltung der Gehbahnen gesichert werden. Hierzu sollten Mobilierungsflächen definiert und dessen Einhaltung kontrolliert werden.

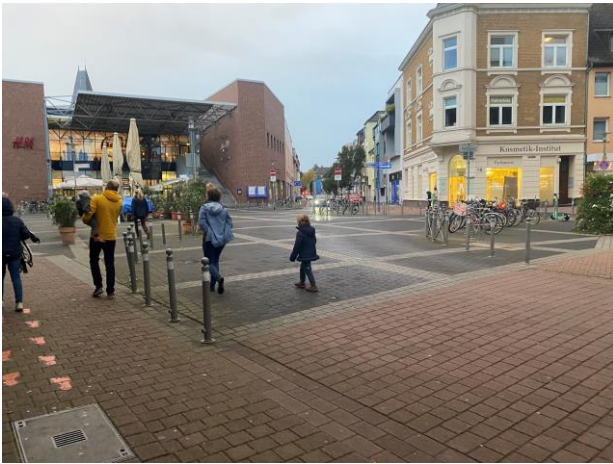
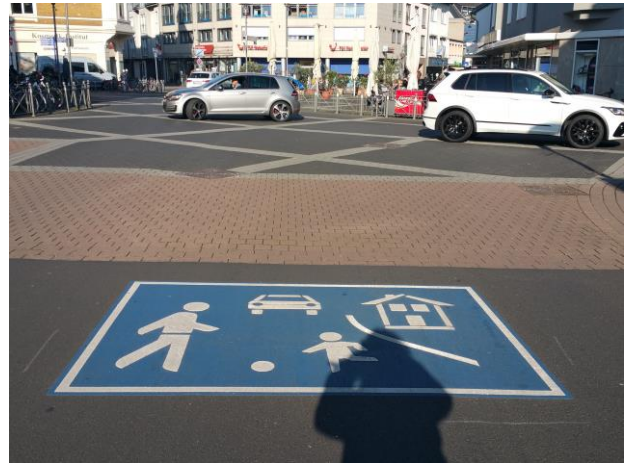
Am Stern fahren die Kfz zu schnell. Die Aufteilung der Verkehrsflächen in Fahrbahn und Nebenanlage scheint dem Gedanken des Shared Space zu widersprechen. Ein Queren der Fahrbahn ist aufgrund der angebrachten Gitter nicht mehr überall möglich. Die Begrünung und Möblierung der Gastronomien schränkt die Sicht zusätzlich ein.

Es sollte geprüft werden, ob die Gitter wieder entfernt werden können, um den Shared Space Charakter zu stärken. Die Flächen, die die Gastronomie zur Begrünung und Möblierung nutzen darf, sollten genau definiert werden. Zudem ist zu prüfen, ob Zufahrten zum Stern baulich verschmälert werden können, eine Idee wäre die bauliche Herstellung einer einstreifigen Zufahrt zum Stern, wobei der Gegenverkehr aus dem Stern kommend Vorfahrt hätte. Dies hätte eine Geschwindigkeitsreduzierung für Kfz zur Folge. An den Einfahrten könnten auch Radabstellanlagen platziert werden.

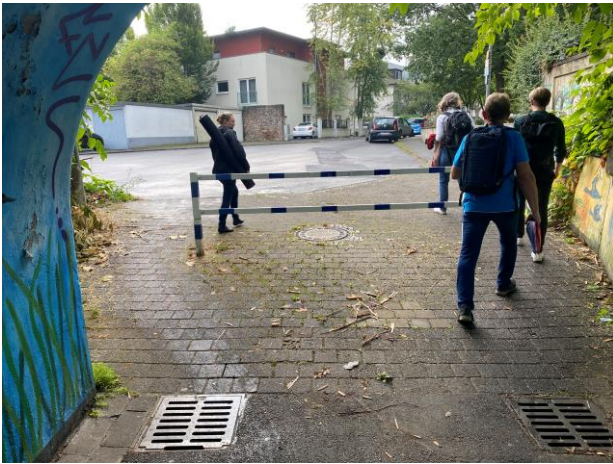
Das "Drängelgitter" wird von manchen Teilnehmenden als nicht notwendig erachtet. Die Stadtverwaltung berichtet, dass es auf Betreiben von Anwohnenden errichtet wurde, um durchfahrende Mofas abzubremsen. Die Teilnehmenden berichten, dass der Zugang zur Unterführung häufig zugeparkt werde.

Die Stadtverwaltung sollte prüfen, ob die Umlaufsperrung ganz entfernt werden kann. Eine Durchfahrsperrung muss nicht neu gesetzt werden, da der Pfosten auf der anderen Seite diese Funktion übernimmt.

Das Parken sollte in der Wilhelmstraße entweder durch die Ausweisung einer Parkzone geordnet oder durch Sperrflächenmarkierung unterbunden und ggf. gGeahndet werden

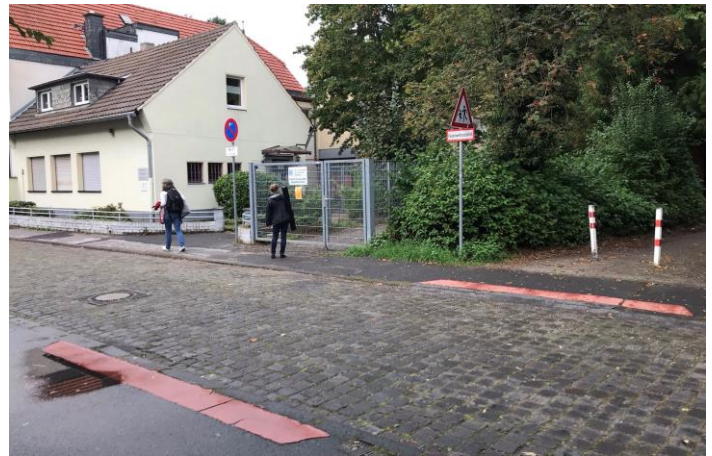
Die Einmündung des Geh/Radweges in die Wilhelmstraße ist oft zugeparkt. Zudem ist diese Teil eines Schulweges und nicht barrierefrei gestaltet.

Das Parken in der Wilhelmstraße sollte kurzfristig markiert und beschildert werden (Parkzone). Falsch parkende Kfz sind zu ahnden. Die Querungsstelle sollte barrierefrei umgebaut werden. Dafür sollte sie niveaugleich angehoben und mit barrierefreiem Pflaster ausgestattet werden.

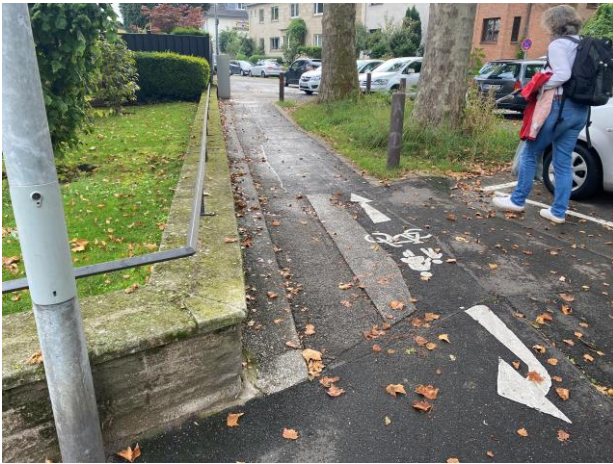
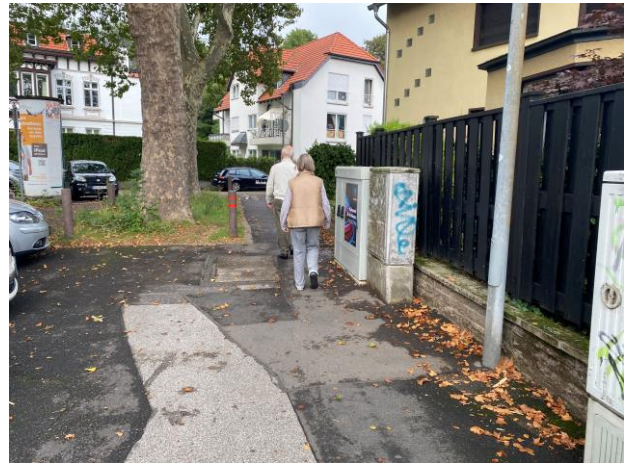
Die Nebenanlagen sind zu schmal für eine gemeinsame Führung von Rad- und Fußverkehr.

Radverkehr sollte in dieser Sackgasse unbedingt auf der Fahrbahn geführt werden. Damit Radverkehr die Fahrbahnführung akzeptiert, sollten ebene Fahrbahnen in das Natursteinpflaster integriert werden.

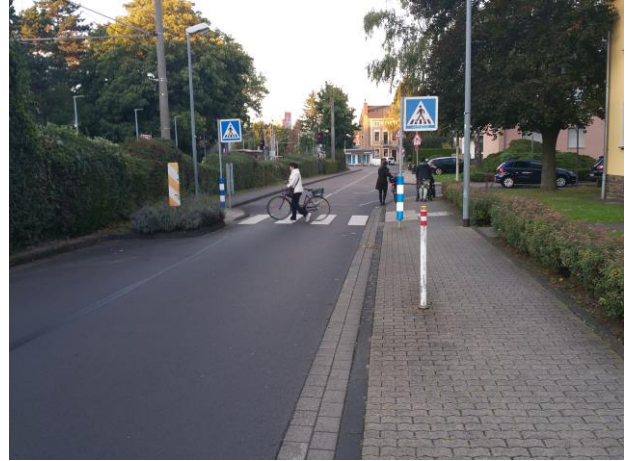
Hier fehlt eine barrierefreie und gesicherte Querungsmöglichkeit.

Durch die Herstellung eines Doppelbordes sollte die direkte Querung des Kreuzungsbereiches kurzfristig möglich werden. Es ist zu prüfen, ob in ausreichendem Abstand zum BÜ eine gesicherte Querungsstelle nach dem Vorbild der Querungsstellen weiter südlich angelegt werden kann.

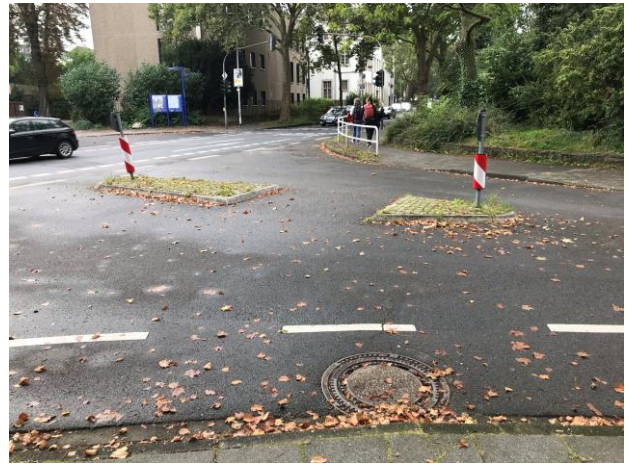
Diese LSA bietet nur eine kurze Grünphase für zu Fuß Gehende. Es wird berichtet, dass das Rot von Kfz teilweise ignoriert wird. Zudem fehlt hier das 3-Sinne-Prinzip.

Es sollte geprüft werden, ob die Grünphase für Fußverkehr verlängert werden kann, ggf. kann auch ein spezieller Taster für Mobilitätseingeschränkte nachgerüstet werden, der nur bei Bedarf die Grünzeit verlängert. Akustische Töne sowie taktile Leitsysteme sind nachzurüsten. Die Zuständigkeit liegt hier beim Landesbetrieb NRW.

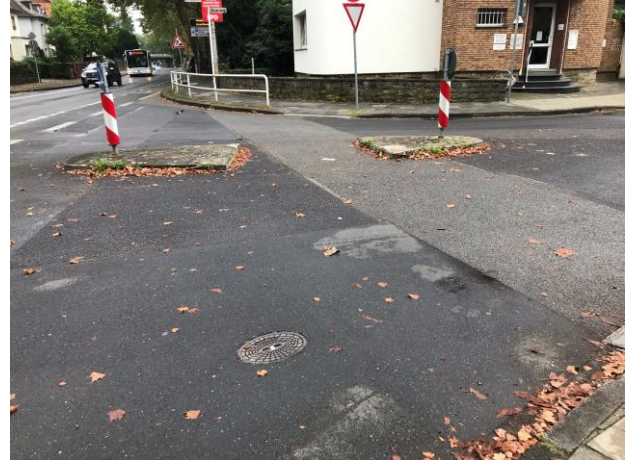
Die Querungshilfe weist bauliche Mängel auf, der Asphaltteil ist brüchig. Die Stellfläche ist nicht ausreichend dimensioniert. Da keine taktilen Leitelemente montiert sind, ist für Sehbeeinträchtigte keine Unterscheidung zum Fahrbahnbereich möglich.

Die Querungsstelle sollte regerecht neu gebaut werden. An den Gehwegen und auf der Querungsstelle sind Doppelborde zu errichten.

Ggf. kann auch geprüft werden, ob die Einfahrt in die Tempo 30-Zone anders gestaltet werden kann (Gehwegüberfahrt). Dabei sollten die Abbiegeradien auf das notwendige Maß zurückgebaut werden.

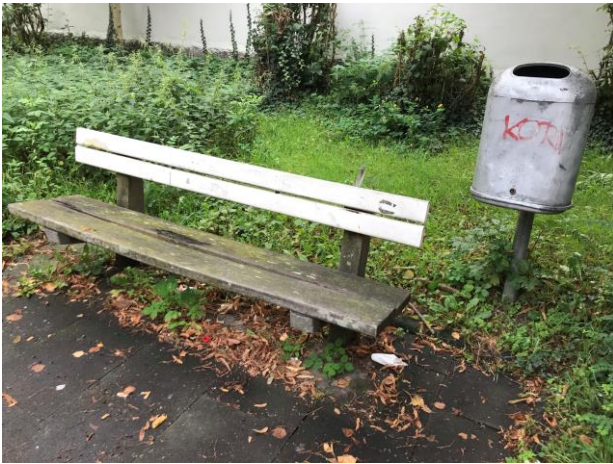
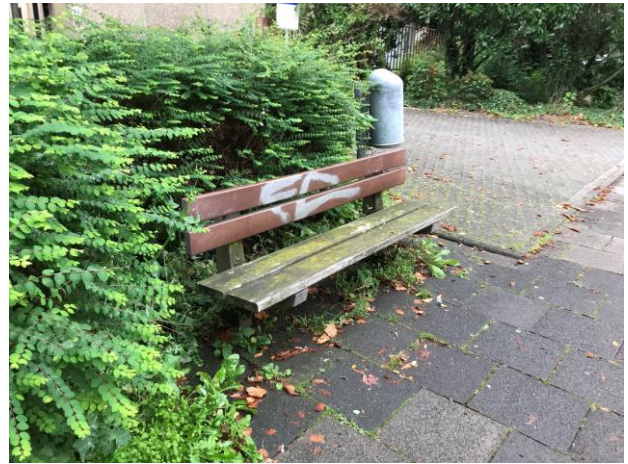
Die vorhandenen Sitzbänke weisen Abnutzungserscheinungen auf und wirken wenig einladend. Es wird der Wunsch nach attraktiveren Sitzgelegenheiten für Jugendliche geäußert.

Das in die Jahre gekommene Mobiliar aus Sitzbänken und Mülleimer ist zu ersetzen. Die Sitzbänke sollten nicht aus Holz sein, da Holz nach nasser Witterung langsam trocknet. Zudem ist der Reinigungsaufwand bei Vandalismusfällen größer.
