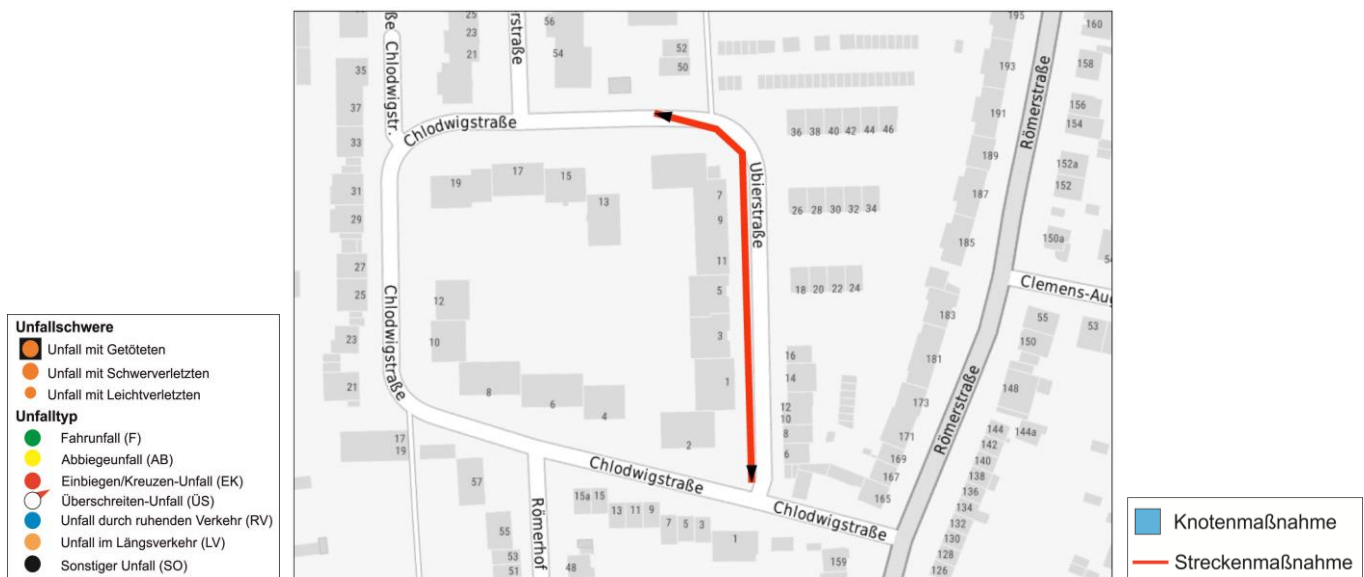
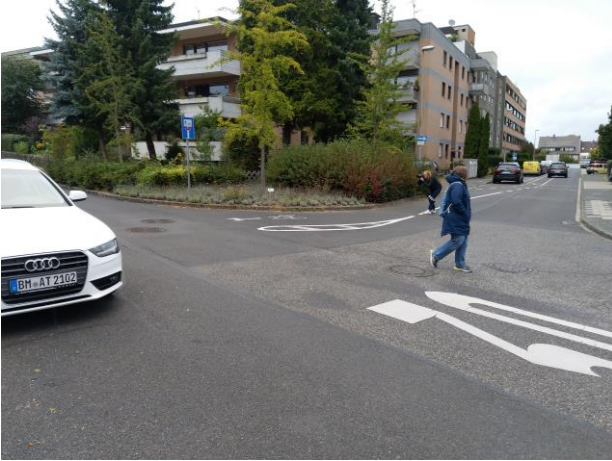
Die Teilnehmenden berichten, dass in diesem Bereich die gefahrene Kfz-Geschwindigkeit häufig höher ist als erlaubt. Die Strecke werde auch als Umfahrung des LSA-Knotenpunktes Römerstraße/Rodderweg genutzt.

"Schleichverkehr" sollte nicht durch Tempo 30-Zonen fahren, dafür müssen die Widerstände erhöht werden. Das kann durch bauliche Maßnahmen der Verkehrsberuhigung oder eine Überwachung der gefahrenen Geschwindigkeiten erreicht werden. Auch könnte geprüft werden, ob die Einbahnstraßenregelung abgeschafft wird, da dies die gefahrenen Kfz-Geschwindigkeiten in der Regel erhöht und aufwändige Maßnahmen zur Sicherung der gegenläufigen Führung des Radverkehrs notwendig werden.

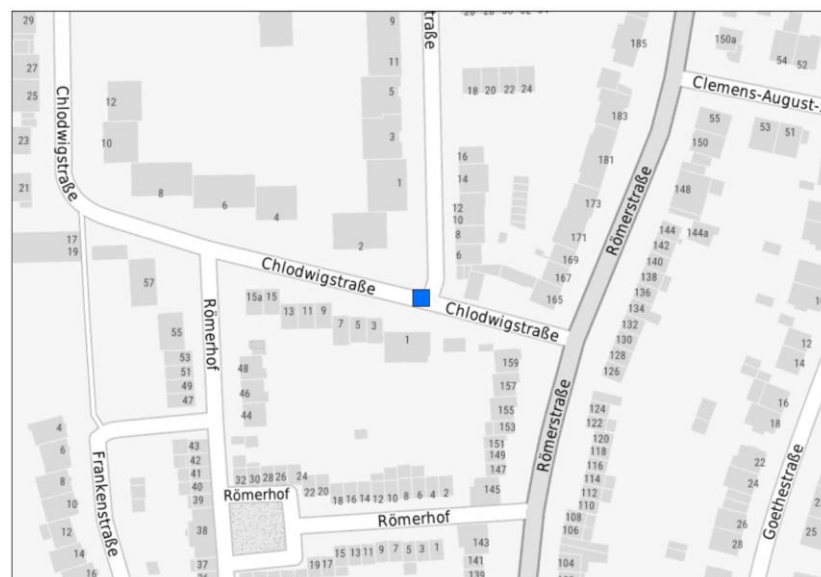
Die direkte Querung der Ubierstraße ist aufgrund der Bepflanzung am Knotenpunkt nicht möglich. Daher müssen Umwege gelaufen werden und die Sicht auf querende Personen ist eingeschränkt. Der Knotenpunkt ist nicht barrierefrei. Die Einfahrt in die Ubierstraße (Einbahnstraße) wirkt aufgeweitet. Die Teilnehmenden bemängeln aufgrund dessen zu hohe Kfz-Geschwindigkeiten beim Einfahren.

Kurzfristig sollte zur Verbesserung der Sicht auf querende Personen die tiefe und mittelhohe Bepflanzung entfernt werden. Mittelfristig sollte der Knotenpunkt umgebaut werden: Die Nebenanlagen sollten verbreitert werden und die Fahrbahn auf das notwendige Maß verengt werden. Es sollte geprüft werden, ob die Seitenräume am Knotenpunkt vorgezogen werden können und der Knotenpunkt insgesamt aufgepflastert werden kann, in der EFA in Kapitel 3.3.6.2 "Kreuzungsgestaltung" wird die Aufplasterung an einem Knotenpunkt mit Rechts-vor-links-Regelung empfohlen. Dies würde die Einfahrtsituation in die Tempo 30-Zone auch infrastrukturell deutlich machen.

Der Umbau muss barrierefrei erfolgen.

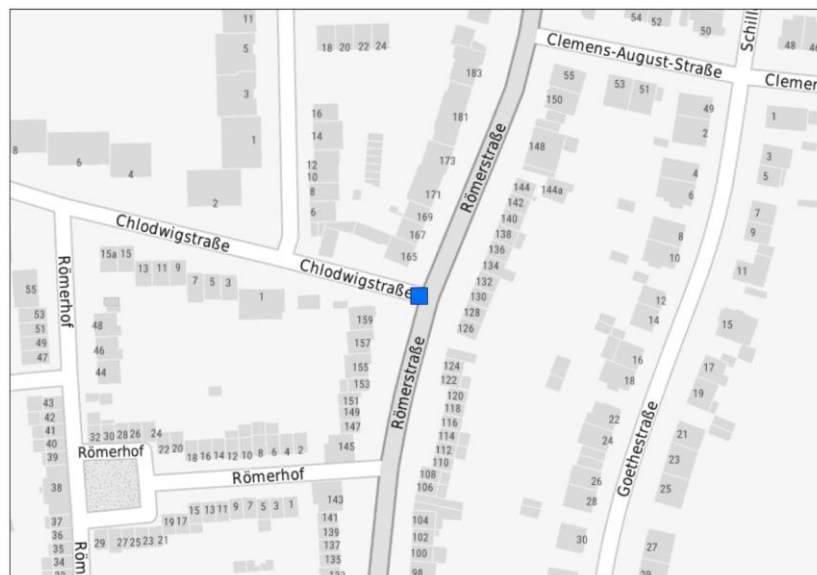
Die Querung für den Fußverkehr ist durch den aufgeweiteten Knotenpunkt mit Mittelinsel gefährlich, da die Vorfahrtsregeln meist nicht bekannt sind. Die Abbiege-Geschwindigkeit ist laut der Teilnehmenden hoch und ist eine zusätzliche Gefahr für den querenden Fußverkehr. Außerdem sind die Bordsteine nicht abgesenkt.

Kurzfristig sollte zur Sicherung des Radverkehrs, aber auch des querenden Fußverkehrs der Schutzstreifen am Knotenpunkt rot eingefärbt werden, was eine Verringerung der Abbiegegeschwindigkeit zur Folge haben kann. Mittelfristig sollte der Knotenpunkt umgebaut werden: Die Nebenanlagen sollten verbreitert und die Fahrbahn auf das notwendige Maß verengt werden. Es sollte geprüft werden, ob eine Teilaufpflasterung oder eine Gehwegüberfahrt realisiert werden kann, in der EFA in Kapitel 3.3.6.1 "Gestaltung von Einmündungen" werden die Teilaufpflasterung oder die Gehwegüberfahrt empfohlen. Dies würde ebenfalls die Einfahrtsituation in die Tempo 30-Zone auch infrastrukturell deutlich machen. Der Umbau muss barrierefrei erfolgen.

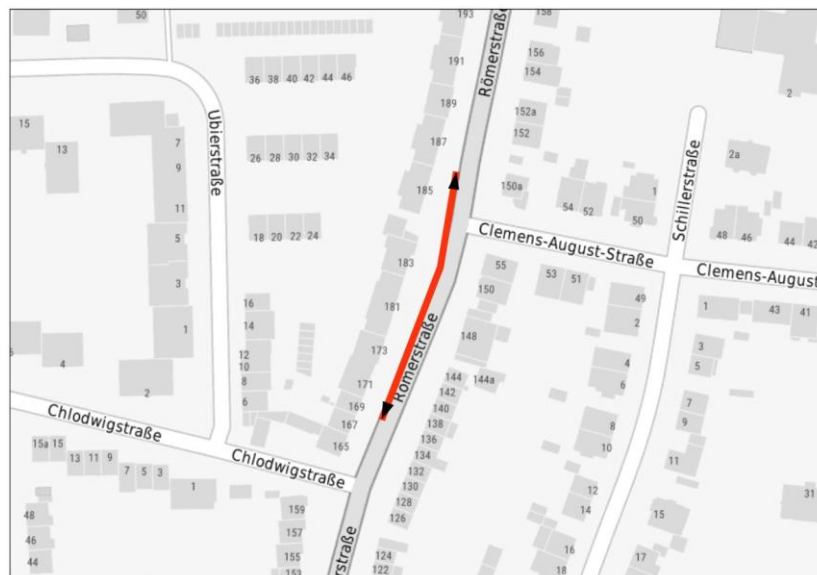
Die Römerstraße weist eine hohe Kfz-Belastung von rund 17.000 DTV auf, folglich ergeben sich für zu Fuß Gehende lange Wartezeiten und eine hohe Unsicherheit beim Queren. Hier queren nach Aussage der Teilnehmenden auch viele Schulkinder. Die Mittelinsel weist die Regelmaße von 4,00 m Breite und 3,00 m Tiefe nicht auf und es fehlt das taktile Leitsystem AUF der Mittelinsel. Auf der Westseite der Römerstraße wird auf dem als Sperrfläche markierten, ehemaligen Parkstreifen geparkt. Das erschwert die Sichtbeziehungen.

Kurzfristig sollte die Mittelinsel verbreitert und die taktilen Leitelemente auf der Mittelinsel nachgerüstet werden. Das Kfz-Parken sollte über das Setzen von Pollern nachhaltig verhindert werden.

Mittelfristig sollte aufgrund der hohen Verkehrsbelastung geprüft werden, ob hier eine Fußgänger-Lichtsignalanlage installiert werden kann, da die nächsten gesicherten Querungen mit Lichtsignalanlagen mehr als 200 m entfernt sind. Ggf. kann eine Querungshilfe hier durch eine neue LSA am Knotenpunkt mit der Clemens-August-Straße ersetzt werden.

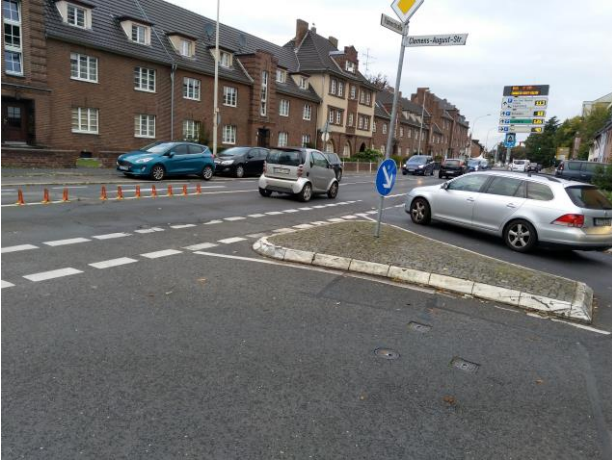
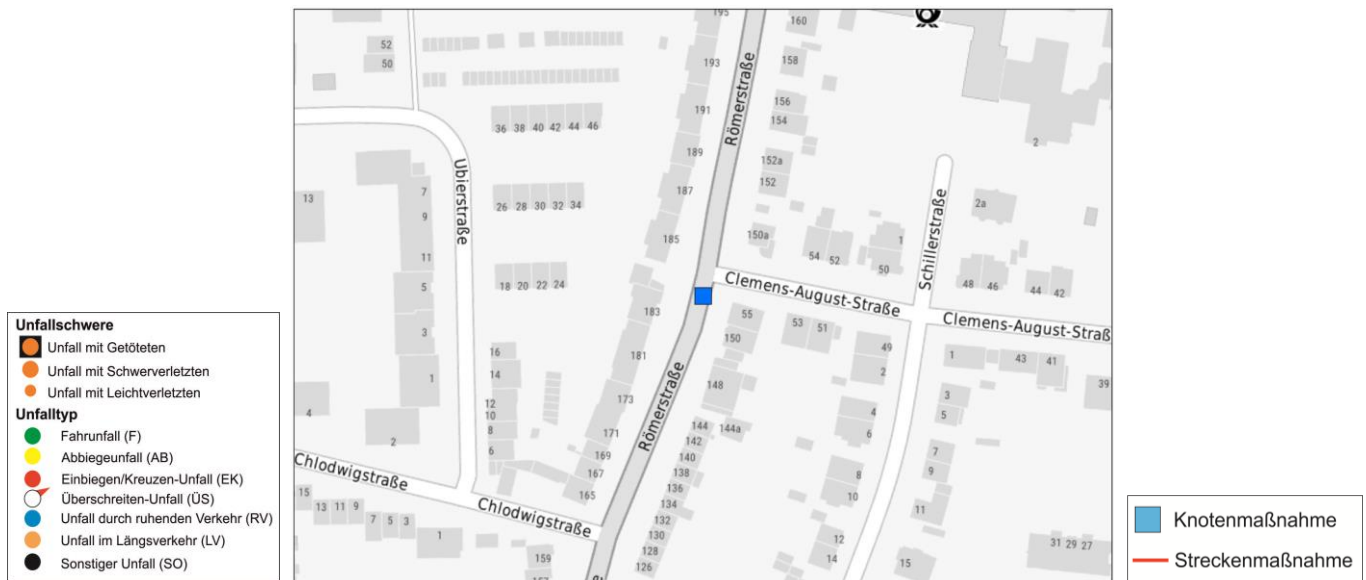
Eine Fußverkehrsquerung ist an diesem Knotenpunkt nicht vorgesehen, auch der linksabbiegende Radverkehr ist nicht berücksichtigt.

Es sollte geprüft werden, ob hier eine LSA eingerichtet werden kann, die den Fußverkehr barrierefrei und sicher queren lässt.

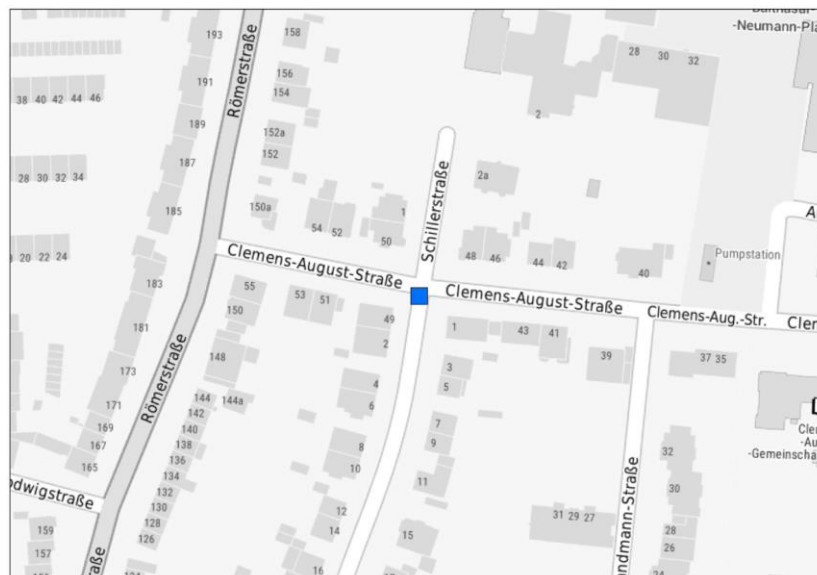
Die Querung der Goethestraße ist nicht barrierefrei, da die Borde nicht abgesenkt sind. Einige Teilnehmenden bemängeln die hohe Geschwindigkeit der ausfahrenden Fahrzeuge.

Als kurzfristige Maßnahme sollte hier die Einrichtung eines Doppelbords zur barrierefreien Querung geprüft werden. Mittelfristig kann ein Umbau in eine Gehwegüberfahrt oder eine Aufpflasterung empfohlen werden.

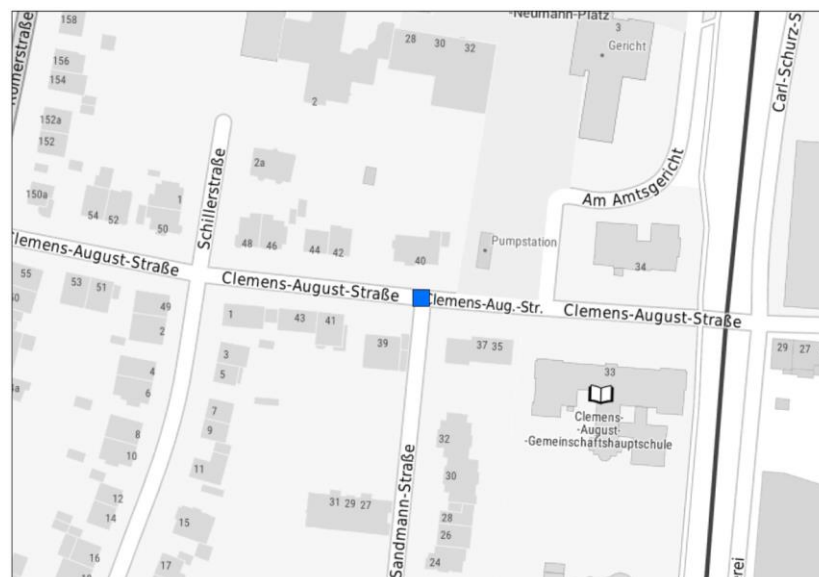
Dieser Knotenpunkt liegt auf einer zentralen Nord-Süd-Nahmobilitätsachse in unmittelbarer Nähe der Clemens-August-Schule. Die Teilnehmenden berichten, dass hier die Geschwindigkeit von Tempo 30 häufig nicht eingehalten werde.

Hier sollte geprüft werden, ob die auch für die Schulwegsicherung wichtige Querungsstelle über einen FGÜ gesichert werden kann. Die R-FGÜ-Spielräume sollten nach den NRW-Empfehlungen für den Einsatz und die Gestaltung von FGÜ genutzt werden, es sollten keine harten Grenzwerte für zu Fuß Gehende und Kfz angewandt werden. Dadurch würde auch die gefahrene Kfz-Geschwindigkeit reduziert werden.

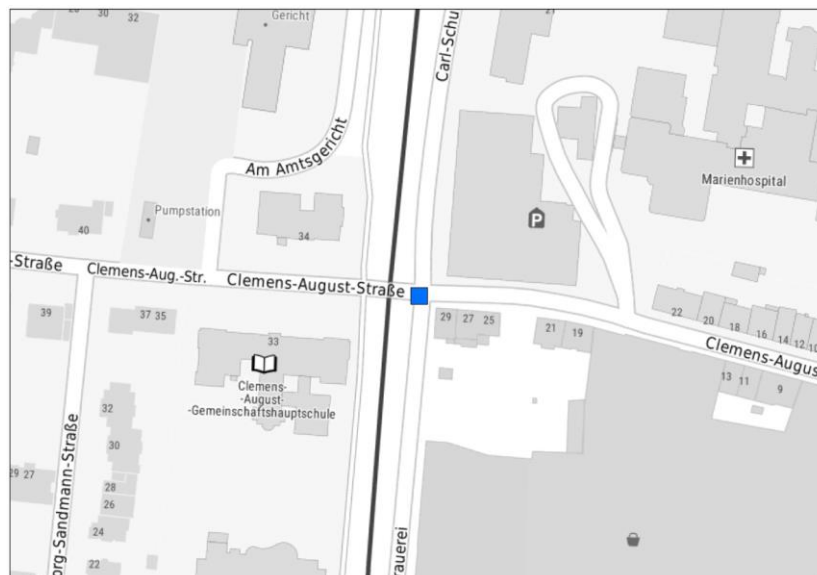
Dieser Knotenpunkt liegt in unmittelbarer Nähe zum BÜ. Aus diesem Grund muss ein Rückstau auf die Gleise in jedem Fall verhindert werden. Der FGÜ konnte nur errichtet werden, weil über die Einbahnstraße der Verkehr in den Knotenpunkt ausschließlich einfährt. Alle Knotenpunktsäste weisen heute bereits LSA auf, die bei sich schließendem BÜ aktiviert werden.

In der Zeitspanne, in der die LSA aufgrund des geschlossenen BÜ Rundum-Rot zeigt, könnte für zu Fuß Gehende eine Diagonalquerung möglich werden. Grundsätzlich wäre es auch möglich, dass zu Fuß Gehende das Rundum-Grün (und das Rundum-Rot für Kfz) anfordern könnten, auch wenn der BÜ offen ist.

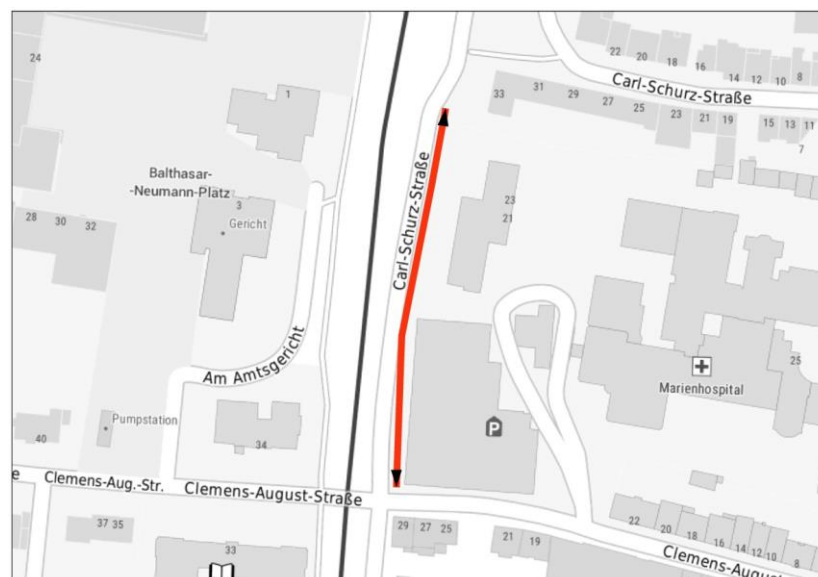
Dieser Gehweg ist mit einer Breite von 2,20 m ausreichend breit. Hinter den parkenden Autos wird der Weg jedoch subjektiv als unsicher wahrgenommen. Die Beleuchtung wurde als nicht ausreichend beschrieben und der Grünschnitt sei optimierungsfähig.

Die Beleuchtung des Gehweges sollte verbessert werden. Durch einen regelmäßigen Grünschnitt sollte dauerhaft die vollständige Breite gewährleistet werden. Das Parken sollte von Schräg- zu Längsparken neu geordnet werden, sodass Kfz nicht in den Raum des Gehweges hineinragen (zudem wird durch Schrägparken auch der Radverkehr gefährdet).

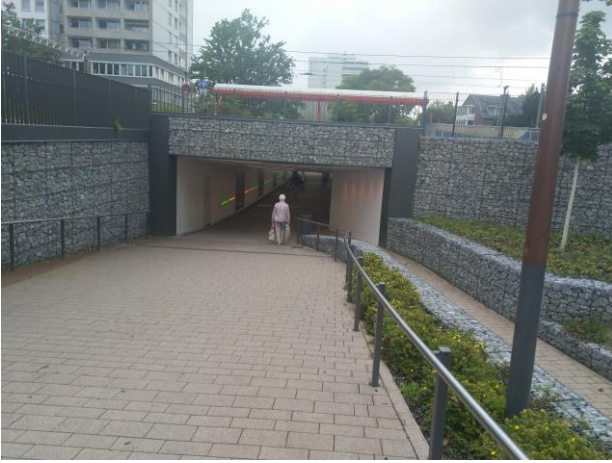
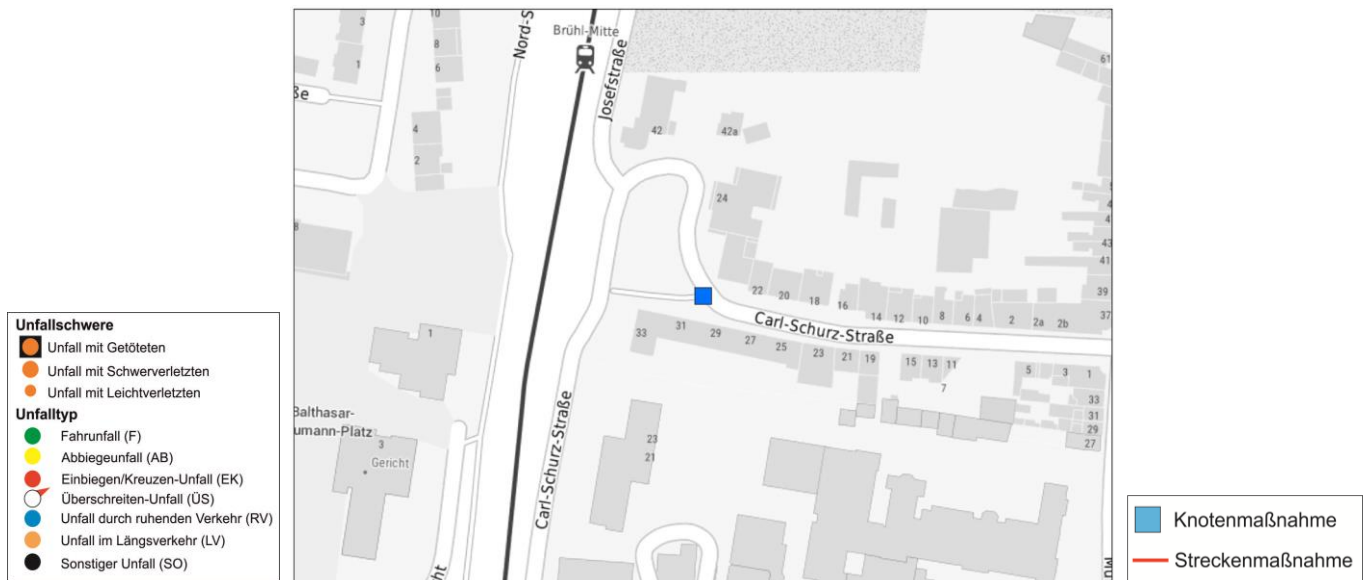
An den Engstellen und durch die Steigung kommt es laut Aussagen der Teilnehmenden zu Konflikten zwischen Fuß- und Radverkehr. Auf der Carl-Schurz-Straße ist ein Shared Space-Bereich angedeutet, hier kommt es nach Aussagen der Teilnehmenden zu Konflikten mit dem Kfz-Verkehr und kreuzendem Fuß- und Radverkehr.

Die Kommunikation zur gegenseitigen Rücksichtnahme soll intensiviert und verbessert werden, ein Kommunikationskonzept befindet sich zum Zeitpunkt der Begehungen in der Ausschreibung.

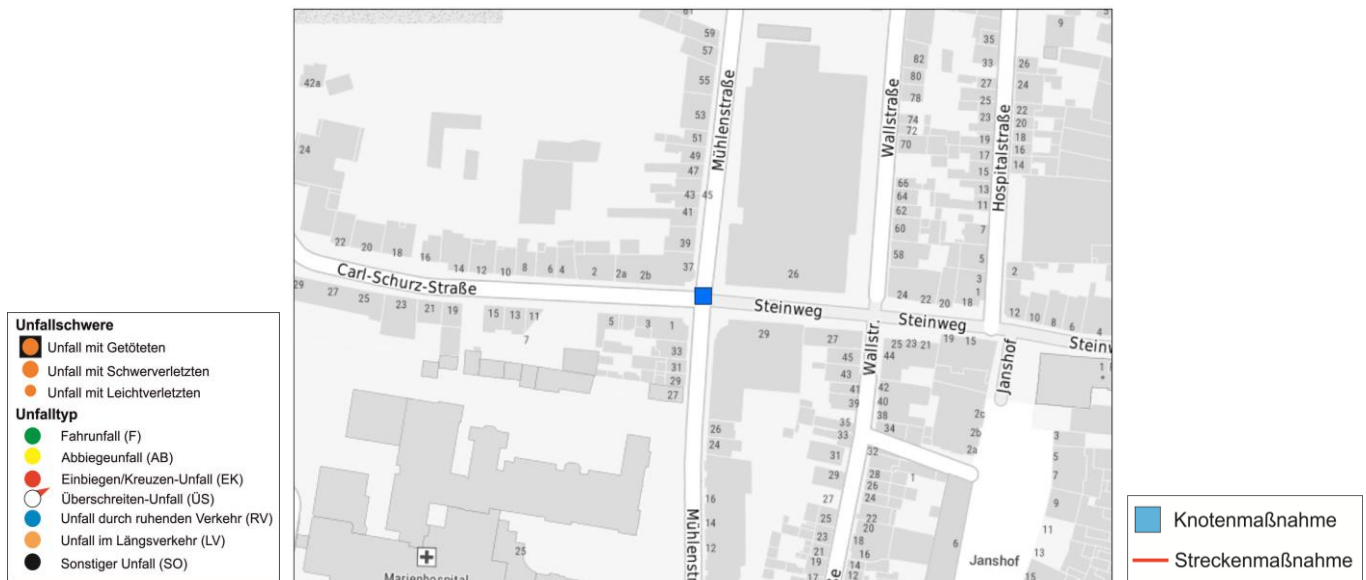
Die Straßenraumgestaltung ist nicht eindeutig. Es wird nicht intuitiv erkenntlich, dass hier ein Verkehrsberuhigter Bereich beginnt. Im jetzigen Zustand werden die Verkehrszeichen schnell übersehen, was zu hohe Geschwindigkeiten zur Folge hat.

Das Verkehrszeichen Verkehrsberuhigter Bereich sollte sichtbarer gemacht werden. Zusätzlich könnten Piktogramme auf der Fahrbahn angebracht werden.

Auch sollte die Kommunikation zur gegenseitigen Rücksichtnahme verbessert werden.

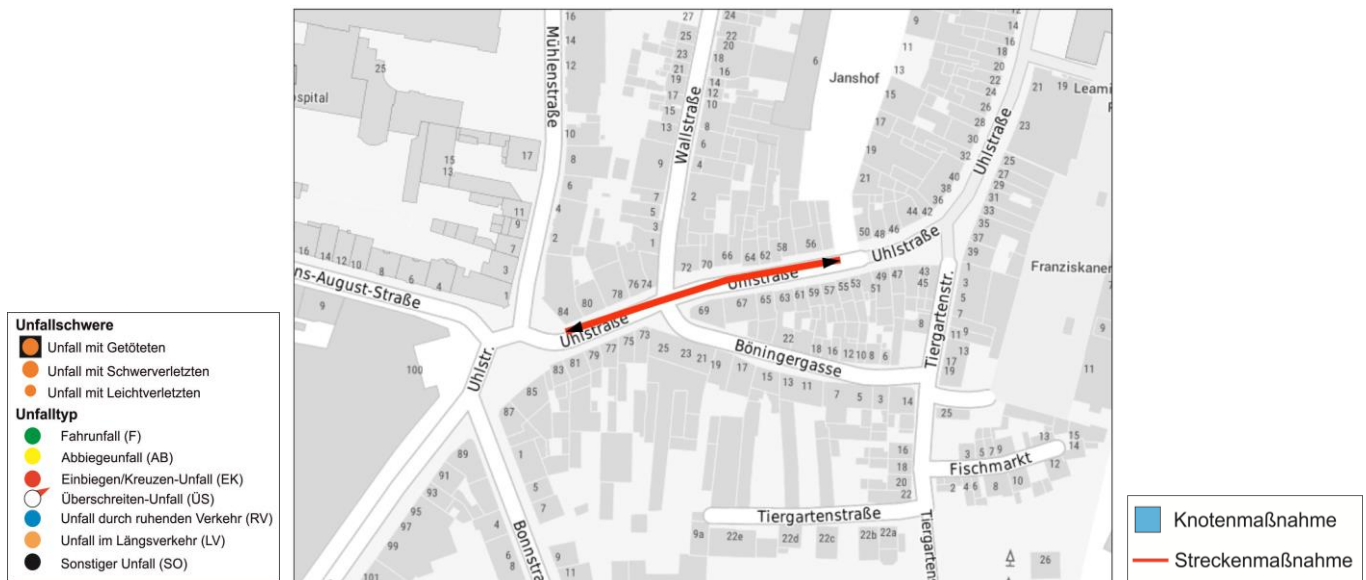
Die Barrierefreiheit ist durch Kundenstopper, parkende Kfz, Fahrräder und andere temporäre Barrieren eingeschränkt.

Die Barrierefreiheit sollte durch eine Freihaltung der Gehbahnen gesichert werden. Hierzu sollten Mobilierungsflächen definiert und dessen Einhaltung kontrolliert werden.

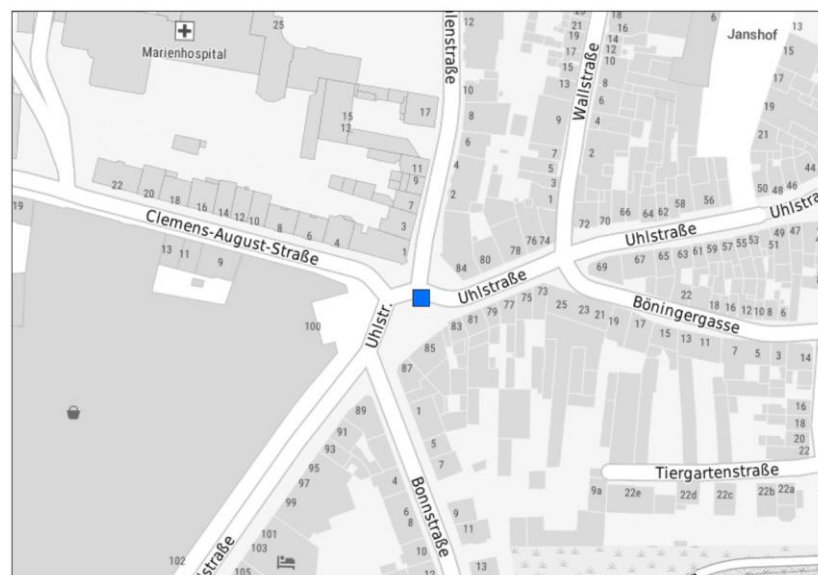
Am Stern fahren die Kfz zu schnell. Die Aufteilung der Verkehrsflächen in Fahrbahn und Nebenanlage scheint dem Gedanken des Shared Space zu widersprechen. Ein Queren der Fahrbahn ist aufgrund der angebrachten Gitter nicht mehr überall möglich. Die Begrünung und Möblierung der Gastronomien schränkt die Sicht zusätzlich ein.

Es sollte geprüft werden, ob die Gitter wieder entfernt werden können, um den Shared Space Charakter zu stärken. Die Flächen, die die Gastronomie zur Begrünung und Möblierung nutzen darf, sollten genau definiert werden. Zudem ist zu prüfen, ob Zufahrten zum Stern baulich verschmälert werden können, eine Idee wäre die bauliche Herstellung einer einstreifigen Zufahrt zum Stern, wobei der Gegenverkehr aus dem Stern kommend Vorfahrt hätte. Dies hätte eine Geschwindigkeitsreduzierung für Kfz zur Folge. An den Einfahrten könnten auch Radabstellanlagen platziert werden.

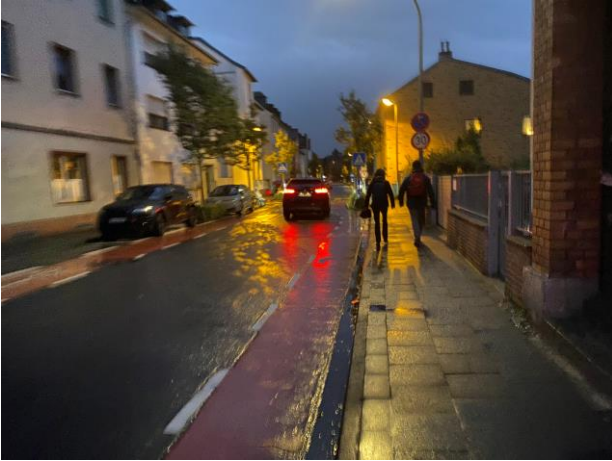
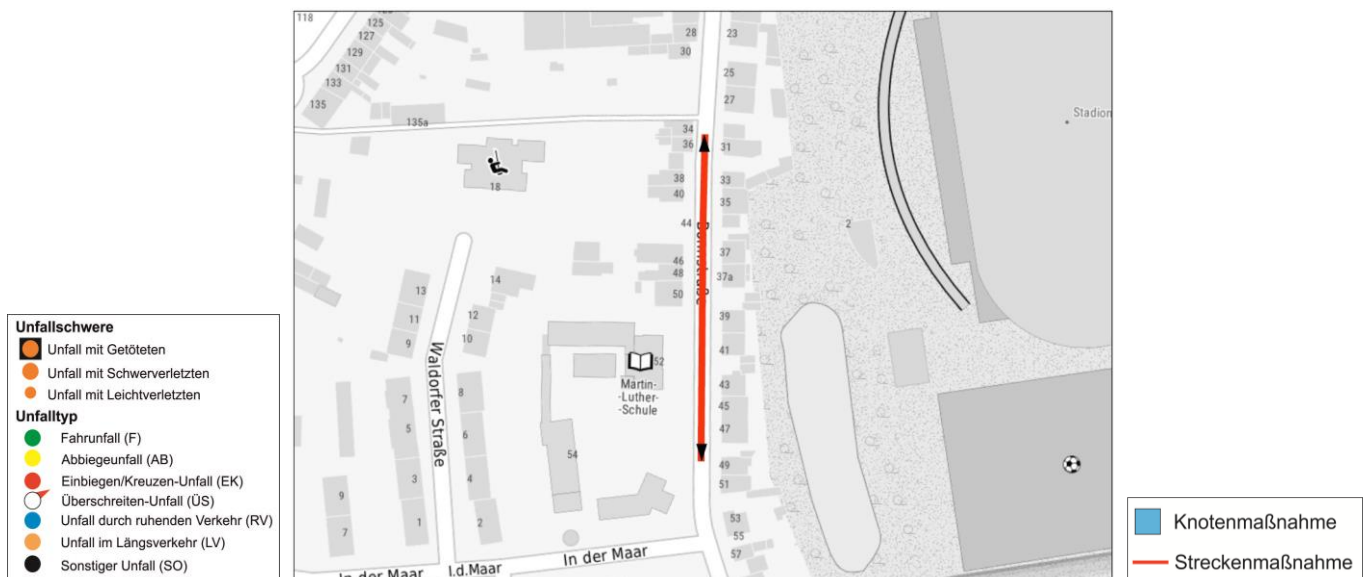
Auf der Bonnstraße und in der Straße In der Maar herrscht zu Schulzeiten ein hoher Elterntaxi-Verkehr. Dies hat zur Folge, dass zu Fuß gehende Kinder durch rangierende, parkende und haltende Kfz gefährdet werden.

Es sollte geprüft werden, ob und wo Elternhaltestellen definiert werden können. Alternativ kann über eine temporäre Straßensperrung der Straße In der Maar nachgedacht werden (Schulstraße). Durch die Kommunikation mit Schulen, Eltern und Anwohnenden über die Verkehrssituation sollten die verschiedenen Akteure für das Thema sensibilisiert werden. Dies steigert auch die Akzeptanz von Maßnahmen.

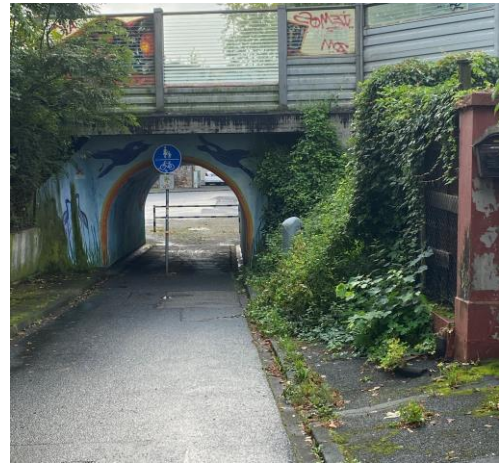
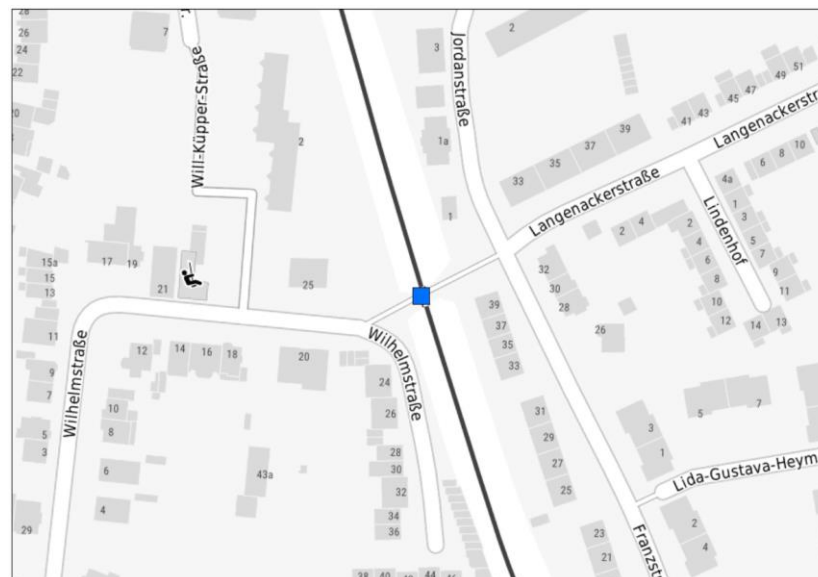
Das "Drängelgitter" wird von manchen Teilnehmenden als nicht notwendig erachtet. Die Stadtverwaltung berichtet, dass es auf Betreiben von Anwohnenden errichtet wurde, um durchfahrende Mofas abzubremsen. Die Teilnehmenden berichten, dass der Zugang zur Unterführung häufig zugeparkt werde.

Die Stadtverwaltung sollte prüfen, ob die Umlaufsperrung ganz entfernt werden kann. Eine Durchfahrsperrung muss nicht neu gesetzt werden, da der Pfosten auf der anderen Seite diese Funktion übernimmt.

Das Parken sollte in der Wilhelmstraße entweder durch die Ausweisung einer Parkzone geordnet oder durch Sperrflächenmarkierung unterbunden und ggf. gGeahndet werden

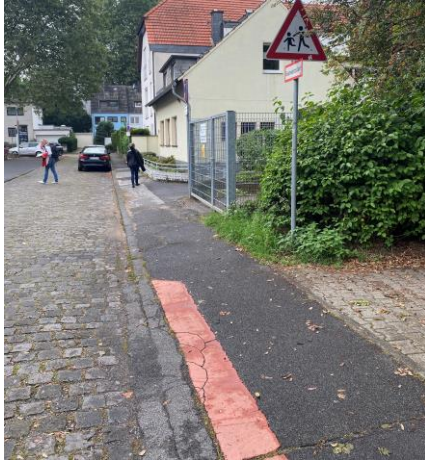
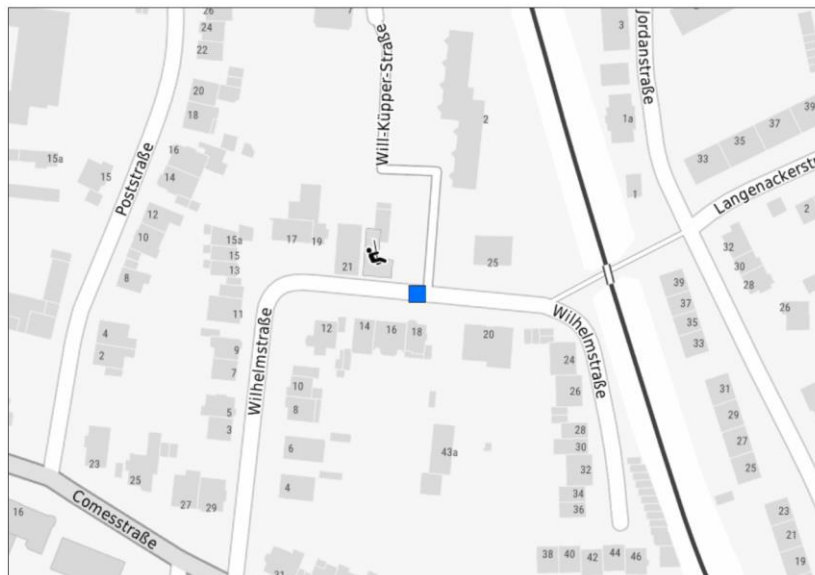
Die Einmündung des Geh/Radweges in die Wilhelmstraße ist oft zugeparkt. Zudem ist diese Teil eines Schulweges und nicht barrierefrei gestaltet.

Das Parken in der Wilhelmstraße sollte kurzfristig markiert und beschildert werden (Parkzone). Falsch parkende Kfz sind zu ahnden. Die Querungsstelle sollte barrierefrei umgebaut werden. Dafür sollte sie niveaugleich angehoben und mit barrierefreiem Pflaster ausgestattet werden.

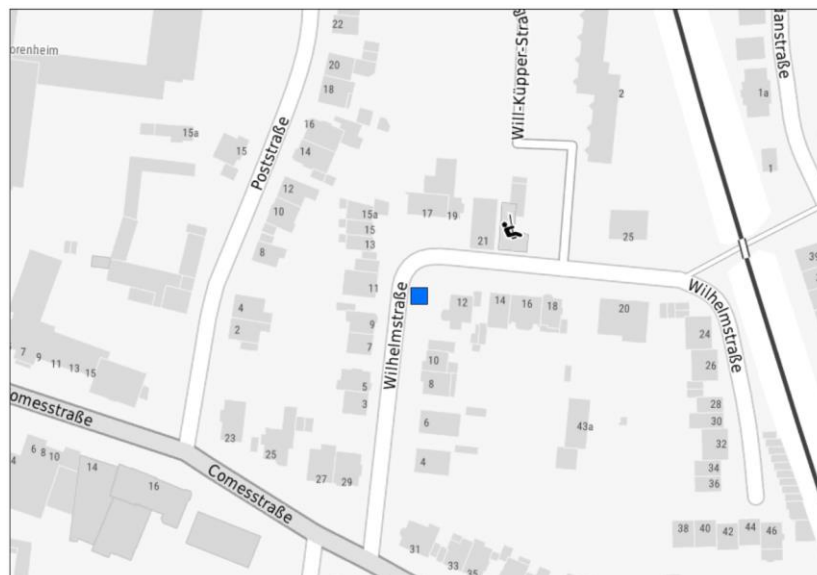
Die Nebenanlagen sind zu schmal für eine gemeinsame Führung von Rad- und Fußverkehr.

Radverkehr sollte in dieser Sackgasse unbedingt auf der Fahrbahn geführt werden. Damit Radverkehr die Fahrbahnführung akzeptiert, sollten ebene Fahrbahnen in das Natursteinpflaster integriert werden.

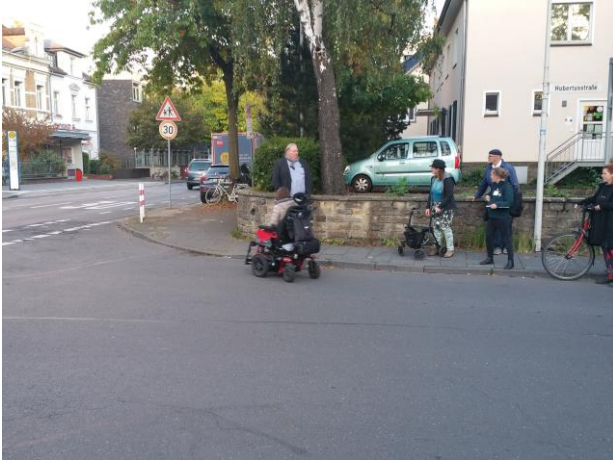
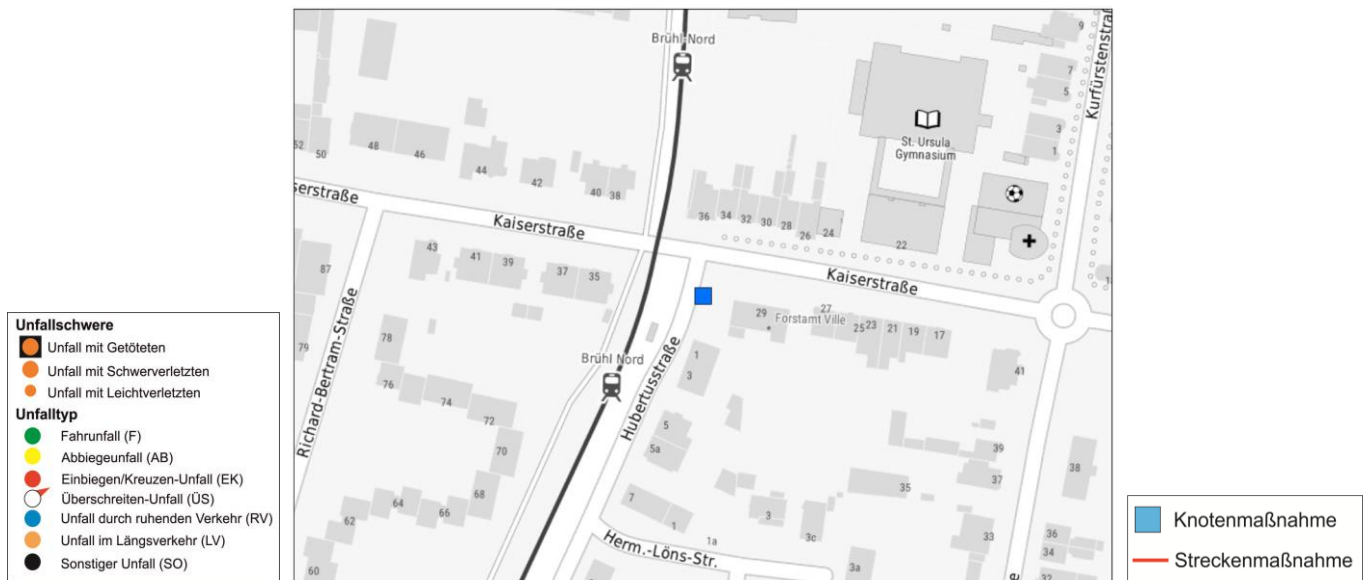
Hier fehlt eine barrierefreie und gesicherte Querungsmöglichkeit.

Durch die Herstellung eines Doppelbordes sollte die direkte Querung des Kreuzungsbereiches kurzfristig möglich werden. Es ist zu prüfen, ob in ausreichendem Abstand zum BÜ eine gesicherte Querungsstelle nach dem Vorbild der Querungsstellen weiter südlich angelegt werden kann.

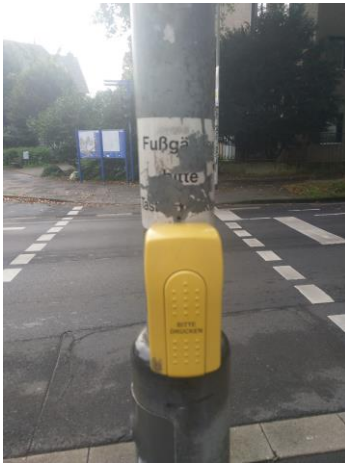
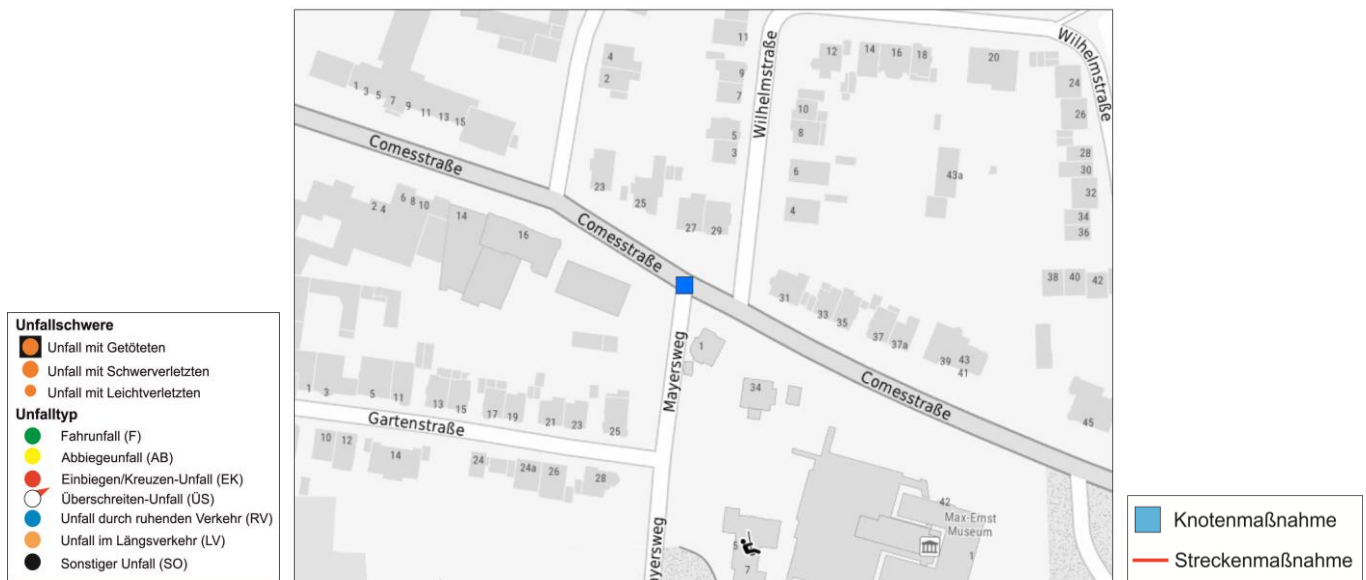
Diese LSA bietet nur eine kurze Grünphase für zu Fuß Gehende. Es wird berichtet, dass das Rot von Kfz teilweise ignoriert wird. Zudem fehlt hier das 3-Sinne-Prinzip.

Es sollte geprüft werden, ob die Grünphase für Fußverkehr verlängert werden kann, ggf. kann auch ein spezieller Taster für Mobilitätseingeschränkte nachgerüstet werden, der nur bei Bedarf die Grünzeit verlängert. Akustische Töne sowie taktile Leitsysteme sind nachzurüsten. Die Zuständigkeit liegt hier beim Landesbetrieb NRW.

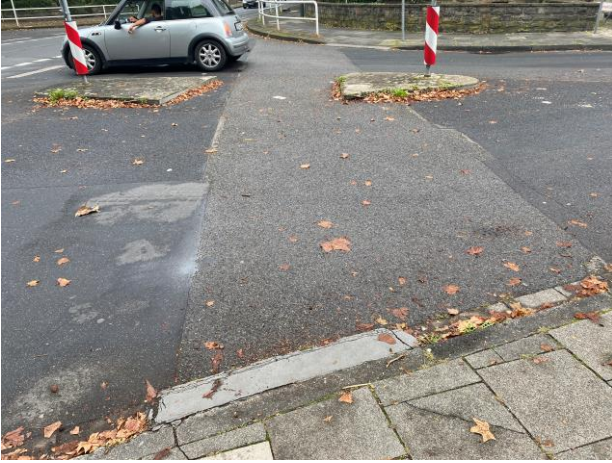
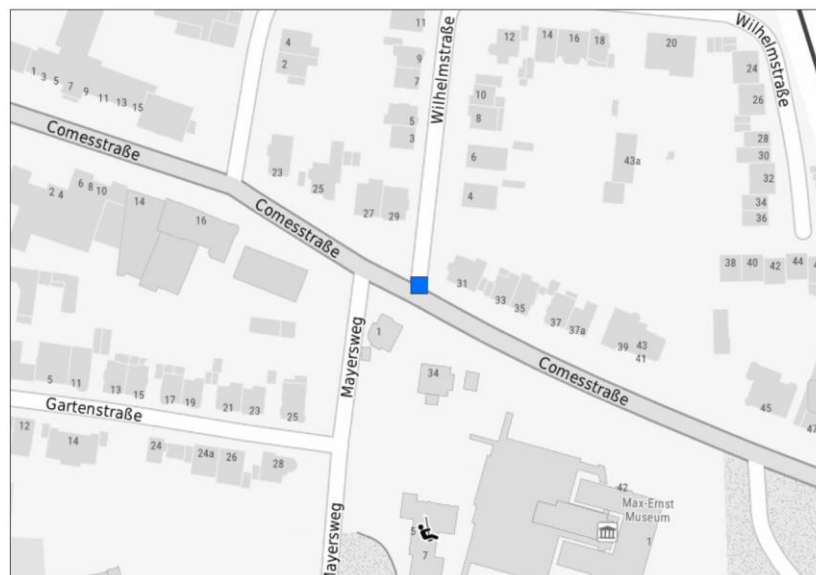
Die Querungshilfe weist bauliche Mängel auf, der Asphaltteil ist brüchig. Die Stellfläche ist nicht ausreichend dimensioniert. Da keine taktilen Leitelemente montiert sind, ist für Sehbeeinträchtigte keine Unterscheidung zum Fahrbahnbereich möglich.

Die Querungsstelle sollte regerecht neu gebaut werden. An den Gehwegen und auf der Querungsstelle sind Doppelborde zu errichten.

Ggf. kann auch geprüft werden, ob die Einfahrt in die Tempo 30-Zone anders gestaltet werden kann (Gehwegüberfahrt). Dabei sollten die Abbiegeradien auf das notwendige Maß zurückgebaut werden.

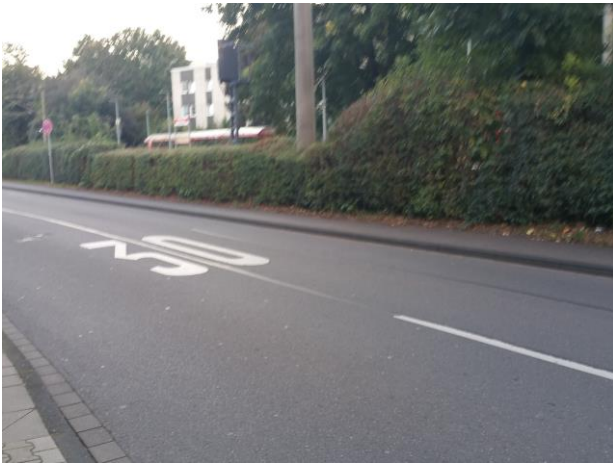
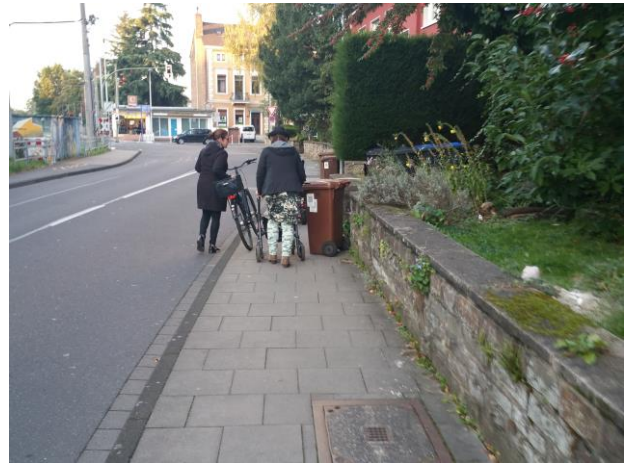
Die Beschilderung "Einfahrt verboten" wird nicht beachtet. Aufgrund der geradlinigen Straße herrschen teilweise hohe Kfz-Geschwindigkeiten. Außerdem sind die Gehwege entlang der Straße nur ca. 1,10 m breit.

Die Stadt Brühl hat die Achse Carl-Schurz-Straße - Josefstraße - Hubertusstraße von der HGK gekauft. Der Straßenraum wird umgestaltet und mittels versenkbaren Pollern gesichert, sodass nur Busse und Einsatzwagen die Durchfahrt erhalten. Es soll geprüft werden, ob die Nebenanlage entlang der Bahn entfernt und die östlich gelegene Nebenanlage verbreitert wird.

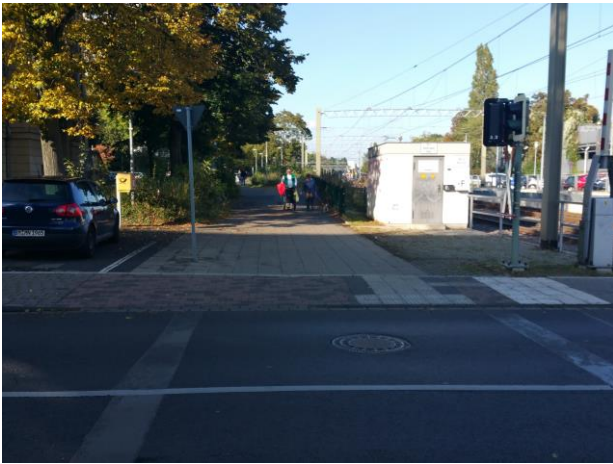
Es wird der Wunsch geäußert, dass im Umfeld des Elektrohäuschens an der Bahnhaltestelle Brühl-Mitte ein Aufenthaltsort für Jugendliche geschaffen werden soll.

Ist es zu prüfen, wie der Raum "hinter dem Elektrohäuschen" und entlang des Nord-Süd-Weges durch Mobiliar als Aufenthaltsort für Jugendliche gestaltet werden kann. Hierbei ist diese Zielgruppe idealerweise zu beteiligen. Eine Beteiligung fördert die Identifikation mit dem Ort und der Stadt und kann auch für weniger Vandalismus sorgen.

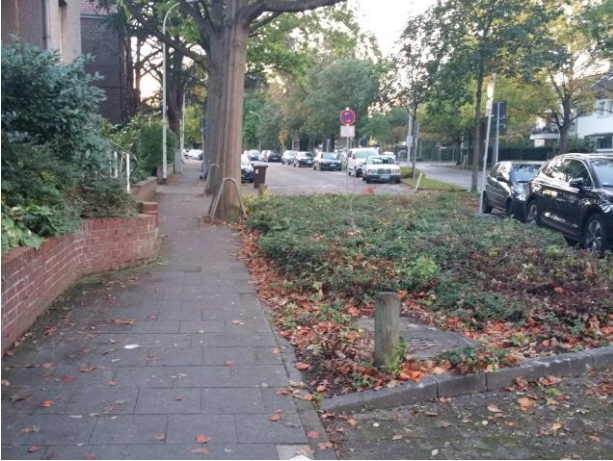
Der Gehweg ist aufgrund der Bäume in der Breite eingeschränkt und weist erhebliche Oberflächenmängel auf. Die Beleuchtung wird von den Baumkronen verdeckt.

Der Gehweg und die Beleuchtung sind nach Möglichkeit zu optimieren.

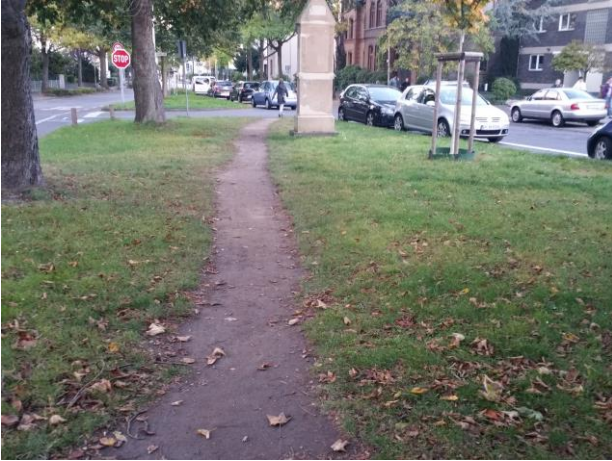
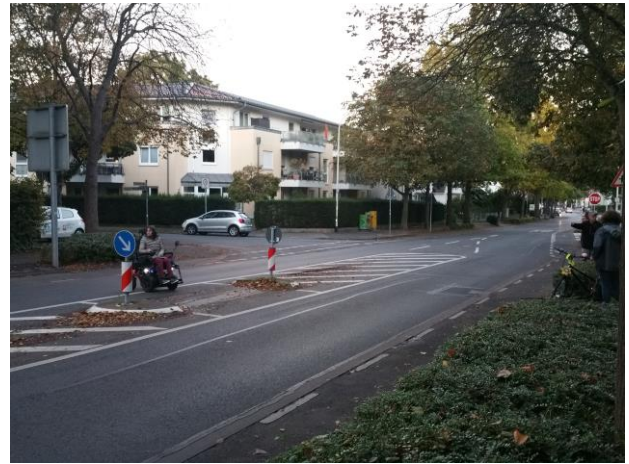
Eine direkte Wegeverbindung fehlt. Der Trampelpfad zeigt die genutzte und gewünschte Wegeverbindung sowie den Querungsbedarf.

Der Trampelpfad sollte zum Gehweg ausgebaut werden, um die gewünschte Verbindung komfortabler und barrierefrei nutzbar zu machen. Das Kfz-Parken ist ggf. umzuorganisieren, um einen Anschluss an vorhandene Gehwege herstellen zu können. Die vorhandene Querungsstelle an der Kaiserstraße ist barrierefrei auszubauen (Doppelborde und taktile Elemente auf der Querungsstelle).

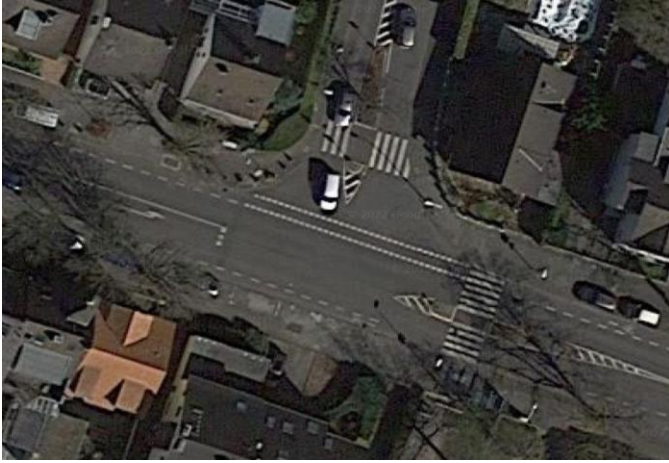
Hier fehlt eine Querung für zu Fuß Gehende auf der westlichen Seite des Knotenpunktes. Zudem stellen Drängelgitter an der Einmündung des Weges "An der Ville-Bahn" zur Kaiserstraße ein Hindernis dar. Auch die Beleuchtung ist nicht ausreichend.

Hier wird derzeit von der Verwaltung die Errichtung eines Kreisverkehrs geplant. Dies hätte die Vorteile, dass die gefahrenen Kfz-Geschwindigkeiten verringert und die Bedingungen für den Fuß- und auch Radverkehr verbessert würden. Zu Fuß Gehende hätten an allen Ästen des Kreisverkehrs die Gelegenheit, die Fahrbahn an Fußgängerüberwegen mit Vorrang zu queren. Es sollte geprüft werden, ob die Rad-Fuß-Hauptachse "An der Villebahn" in den Kreisverkehr integriert werden kann.
